Müşteri ifadesi / Atölye tespiti

LEON (5F) modelleri için geçerli

IBIZA (KJ1), ARONA (KJ7) için geçerli

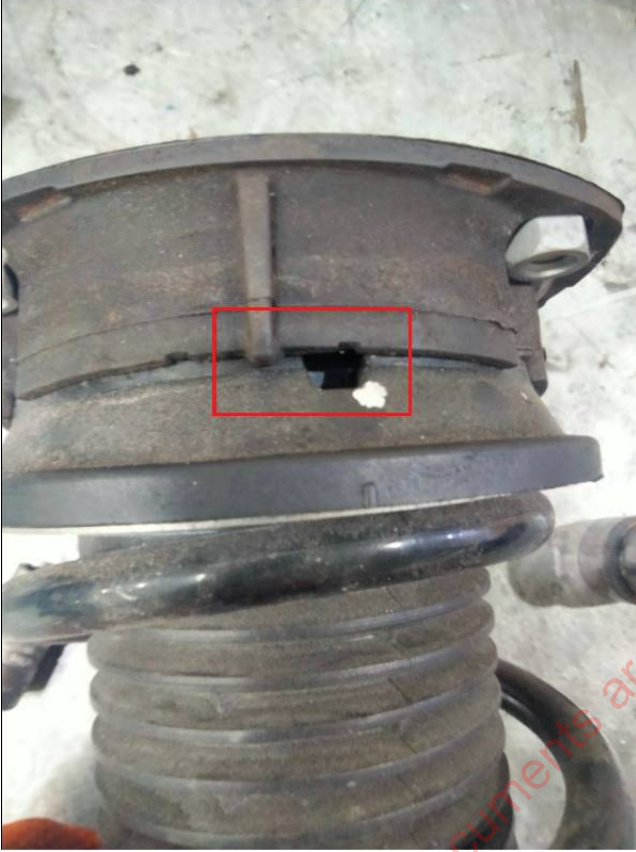
- Bildirilen sorun tekrar oluşturulabilir niteliktedir.
- Ses kesin olarak ön amortisör muhafazasının olduğu alandan geliyor (bkz. Şekil 1, kırmızı dikdörtgen).

Şekil 1: Rijit aksiyel bilyeli rulmana göre ön amortisör muhafazasının konumuna ilişkin örnek. Rib yerinde değildir.

Rijit aksiyel bilyeli rulmanın ve ön amortisör muhafazasının seri bağlantısı esnasında, bu iki parça istenmeyen şekilde üst üste gelebilir. Bu üst üste gelme de zaman içerisinde sese neden olabilir.

Tüm işlemlerde, DISS Kalite Raporuna şikayetin görülebileceği temsili bir fotoğraf ekleyin (bkz. Şekil 1).

- Ön amortisör muhafazasını ve rijit aksiyel bilyeli rulmanı sökmeden önce bir fotoğraf çekin (sol ve sağ taraf).
- Araca ilişkin tam bir referans elde etmek için, fotoğrafta şasi numarası ve tarih de yer almalıdır.
- Fotoğrafların sonradan düzenlenmesine izin verilmez. Fotoğrafın net ve yeterince aydınlık olması önerilir. Yüksek çözünürlükte olması şart değildir.
- Mümkünse, parça analizinde şikayetle ilgili net bir referans olması açısından şikayete konu olan noktayı işaretleyin.
- Belgeleyici fotoğraflarda insan, yüz, araç plakası veya müşteri bilgilerinin yer almaması gerektiğini lütfen unutmayın.

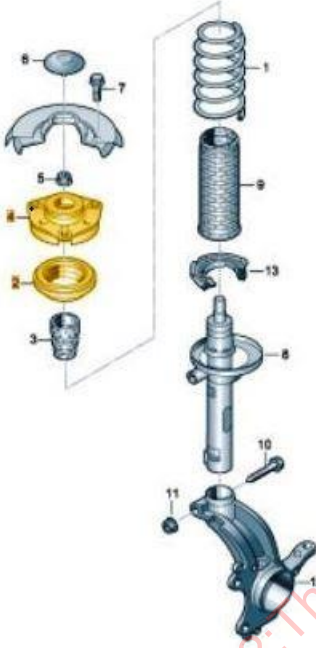
Şekil 2: Rijit aksiyel bilyeli rulmanın ve ön amortisör muhafazasının görünümü.

Rijit aksiyel bilyeli rulmanı ve ön amortisör muhafazası her zaman için birlikte değiştirilmelidir.

Bu iki parça mutlaka her iki taraftan da (sağ ve sol) değiştirilmelidir.

- SEAT Atölye El Kitabındaki/Orijinal Parça Kataloğundaki talimatları izleyerek, rijit aksiyel bilyeli rulmanı (bkz. Şekil 2, konum 2) ve ön amortisör muhafazasını (bkz. Şekil 2, konum 4) değiştirin.

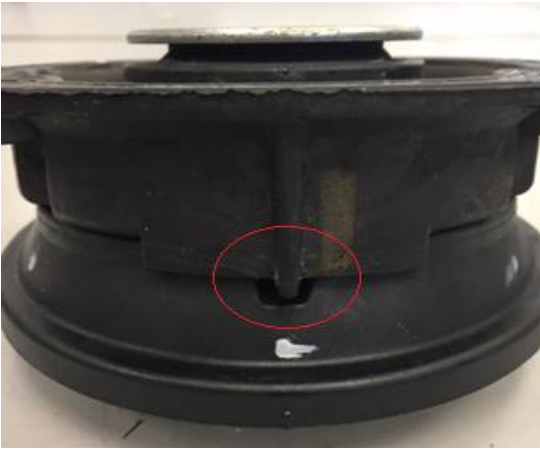
Şekil 3: Rijit aksiyel bilyeli rulmana göre ön amortisörün montaj konumunun görünümü.

Rijit aksiyel bilyeli rulmanı ve ön amortisör muhafazasını takarken doğru montaj konumuna dikkat edin. Ön amortisör muhafazasının ribi, rijit aksiyel bilyeli rulmanın yarığında orta kısma yerleştirilmelidir (bkz. Şekil 3, kırmızı elips).
