Müşteri ifadesi / Atölye tespiti

- Şikayete neden olan durum tespit edilebiliyor.
- Motor kontrol ünitesinde aşağıdaki vaka bellek kaydı kayıtlıdır:
 - P047100 - Basınç sensörü 1- tutarsız sinyal // semptom: 41221

Motor kontrol ünitesi yazılım güncellemesi.

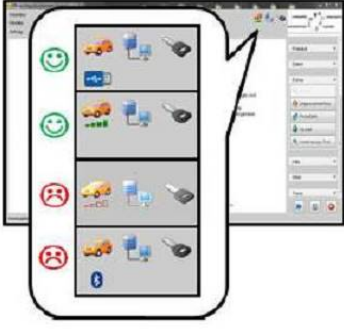
- Flaşlama hem USB kablosu hem de yeterli Wi-Fi sinyali ile gerçekleşebilir.
- Yetersiz WLAN alışıında bir uyarı görüntülenir (bkz. resim 1) ve USB kablosu kullanılmalıdır.
- Bluetooth kullanımına halen izin verilmemektedir.
- USB kablosunu bağlamak için arıza teşhis yuvasından frekans başlığı dışarı çekilmelidir!
- Kablosuz başlık takılıken USB kablosu bağlanırsa, iletişim yine de Bluetooth üzerinden sağlanır.

Resim 1: WLAN/ Bluetooth üzerinden alışı yeterli veya yetersiz olması durumunda bilgilendirme sembollerinin örnek görünümü.
