Müşteri ifadesi / Atölye tespiti**Müşteri şikayeti:**

- Bir veya birden fazla müşteri şikayeti tespit edilebiliyor.
- Yüksek voltajlı batarya yönetimi kontrol ünitesinde (-J840-, arıza teşhis adresi: 008C) aşağıdaki vaka bellek kayıtlarından en az birisi (geçici/kalıcı) kayıtlıdır:
 - P0BBD00** – Hibrit batarya toplam gerilim maksimum fark aşıldı
 - Semptom: 42345
 - Semptom: 42358
 - Semptom: 42365
 - Semptom: 42370
 - Semptom: 42126
 - Semptom: 42118
 - Semptom: 42136
 - Semptom: 42011
 - Semptom: 42017
 - Semptom: 42024
 - Semptom: 42030
 - Semptom: 42038

Teknik açıklama

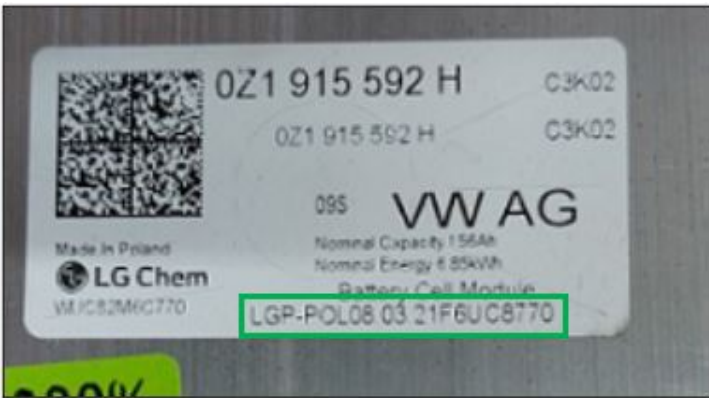
- Yüksek voltajlı bataryayı Atölye El Kitabı uyarınca sökün ve açın.
- Değiştirilecek olan yüksek voltajlı batarya modülünün üretim tarihini tip etiketinden kontrol edin (bkz. Resim 1):

- Seri üretim numarası (bkz. resim 1, yeşil renkle vurgulanmıştır) aynı zamanda yüksek voltajlı batarya modülünün üretim tarihini de içerir. Örnekteki yüksek voltajlı batarya modülünün üretim tarihi (resim 1, yeşil vurgulanmıştır): LGP-POL 8.03.21 F6CUC8770 böylece 8.03.2021.

Resim 1: 08.03.2021 üretilmiş yüksek voltajlı batarya modülü tip etiketinin örnek görünümü

- Yüksek voltajlı batarya modülünün üretim tarihi 04.12.2023 tarihinden önceyse ve modül belirtilen YP numaralarından birine sahipse: 0Z1.915.592.G, 0Z1.915.592.H, 0Z1.915.592.J, 0Z1.915.599.G, 0Z1.915.599.H, 0Z1.915.599.J, 0Z1.915.599.P, batarya modülü Atölye El Kitabındaki bilgiler uyarınca değiştirilmelidir.

- Takılan yüksek voltajlı batarya modülünün üretim tarihi 04.12.2023 tarihinden sonra ise bir DISS bildirimi gerçekleştirilmelidir.
