## Müşteri ifadesi / Atölye tespiti

## Teknik açıklama

Elektronik merkezi elektrik yazılımında sorun (merkezi elektrik kontrol ünitesi, BCM) arıza teşhis adresi: 0009).

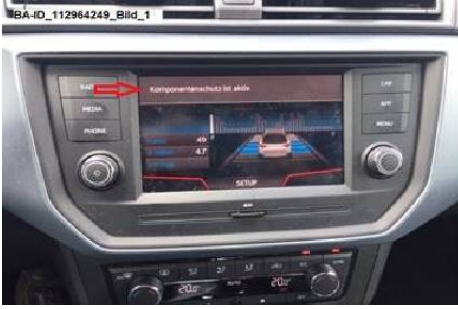
- Gösterge paneli parçasında birden fazla gösterge, bilgi ve uyarı ışığı aynı anda yanıp sönmektedir. Ek olarak gösterge panelinin ekranında aşağıdaki yazılı mesaj görüntülenmektedir: "Safe CP" (bakınız Resim 1, kırmızı ok).

- Radio sistemi ekranında aşağıdaki yazılı mesaj gösterilmektedir: "Adaptif mesafe ayarı mevcut değil" (bakınız Resim 1, kırmızı ok).

Resim 1: Radyo sistemi ekranının örnek görünümü:

### Elektronik merkezi elektrik yazılımının güncellenmesi (merkezi elektrik kontrol ünitesi)

Elektronik merkezi elektrik kontrol ünitesi yazılımını, sadece semptom kodu (15360256) bulunan vaka bellek kaydı (U110100) ve /veya semptom kodu (525326) bulunan vaka bellek kaydı (B200045) kaydedilmişse 34E4 önlem koduyla güncelleyin.

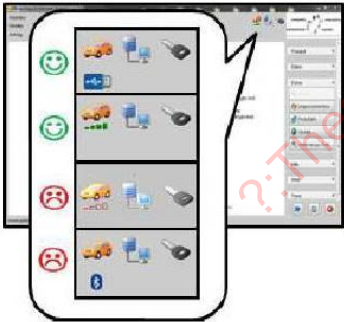
Yetersiz WLAN alışımda bir uyarı görüntülenir (bkz. resim 2) ve USB kablosu kullanılmalıdır.

**Resim 2:** WLAN / Bluetooth üzerinden alışı yeterli veya yetersiz olması durumunda bilgilendirme sembollerinin örnek görünümü.
