## Müşteri ifadesi / Atölye tespiti

- Elektrikli bagaj kapağı kilidinde sorunlar. Bagaj kapağı düzgün kapanmıyor.

## Teknik açıklama

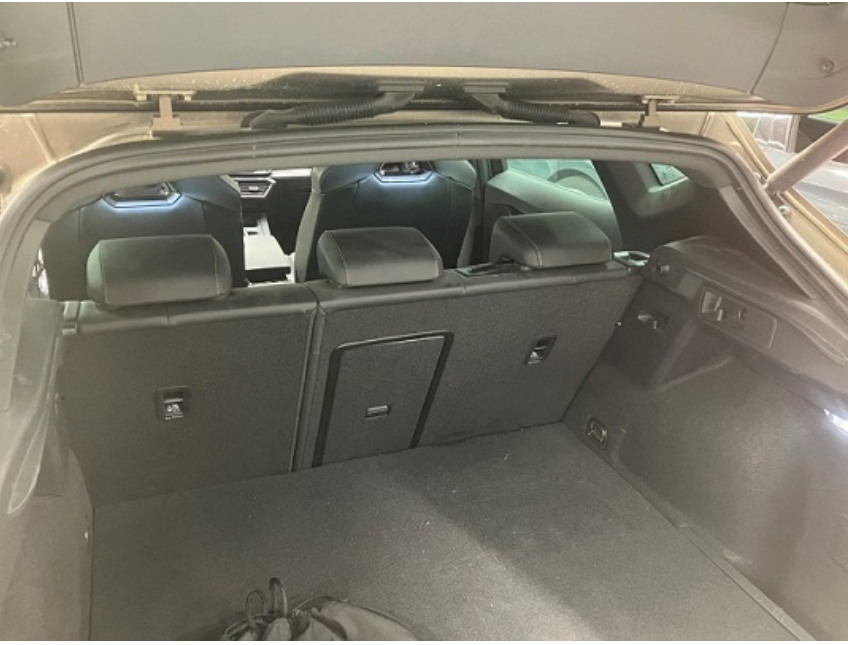
- Araçta herhangi bir çalışma yapmadan önce şapkalığı olmayan elektrikli bagaj kapağı kilit mekanizması için bir fonksiyon kontrolü gerçekleştirilmelidir (bkz. Resim 1).

Resim 1: Şapkalığı olmayan aracın örnek görünümü

- Elektrikli bagaj kapağı doğru ve direnç olmadan kapanıyorsa, bagaj kapağı ile aşırı teması önlemek için şapkalık yuvasına doğru bir şekilde yerleştirilmelidir. Kontrol burada sona erer. Başka bir çalışma gerekli değildir.
- Aksi takdirde **"2'ye ilişkin"** ile devam edin.
