## Müşteri ifadesi / Atölye tespiti

## Müşteri şikayeti:

- Gösterge panelindeki egzoz kontrol sisteminin kontrol lambası yanıyor.
- Kontrol panelinde yağ basıncı ikaz lambası yanıyor.

- Müşteri şikayetlerinden en az bir tanesi tespit edilebiliyor.
- Motor kontrol ünitesine (arıza teşhis adresi 0001) aşağıdaki vaka belleklerinden en az biri (geçici/kalıcı) kayıtlıdır:
  - P15AA00 - Motor yağ basıncı alt sınır değerinin altında kalındı.
  - P052400 - Yağ basıncı düşük.

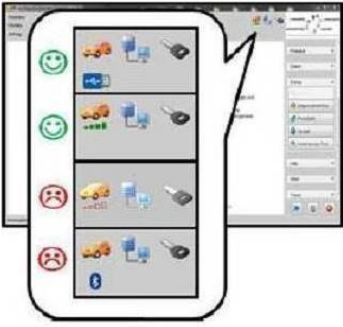
- Flaşlama hem USB kablosu hem de yeterli Wi-Fi sinyali ile gerçekleştirilebilir.
- Yetersiz Wi-Fi alışımda bir uyarı görüntülenir (bkz. resim 1) ve USB kablosu kullanılmalıdır.
- Bluetooth kullanımına halen izin verilmemektedir.
- USB kablosunu bağlamak için arıza teşhis yuvasından frekans başlığı dışarı çekilmelidir!
- USB kablosu frekans başlığı takılıyken bağlandığında iletişim yine de Bluetooth üzerinden kurulur.

**Resim 1:** Wi-Fi / Bluetooth üzerinden alışı yeterli veya yetersiz olması durumunda bilgilendirme sembollerinin örnek görünümü.
