Teknik açıklama

Elektronik merkezi elektrik yazılımında sorun (merkezi elektrik kontrol ünitesi, BCM) arıza teşhis adresi: 0009).

Elektronik merkezi elektrik yazılımının güncellenmesi (merkezi elektrik kontrol ünitesi)

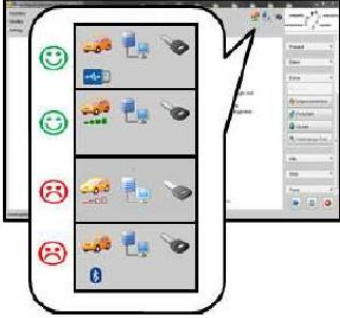
- Flaşlama hem USB kablosu hem de yeterli Wi-Fi sinyali ile gerçekleşebilir.
- Yetersiz Wi-Fi alışımda bir uyarı görüntülenir (bkz. resim 1) ve USB kablosu kullanılmalıdır.
- Bluetooth kullanımına halen izin verilmemektedir.
- USB kablosunu bağlamak için arıza teşhis yuvasından frekans başlığı dışarı çekilmelidir!
- Kablosuz başlık takılıken USB kablosu bağlanırsa, iletişim yine de Bluetooth üzerinden sağlanır.

Resim 1: Wi-Fi / Bluetooth üzerinden alışı yeterli veya yetersiz olması durumunda bilgilendirme sembollerinin örnek görünümü.
