Müşteri ifadesi / Atölye tespiti

- Arabanın ön kısım altından motor yağı sızıntısı

- Şikayete neden olan durum tespit edilebiliyor.
- Motor/şanzıman ayırma noktasında motor yağı sızıntısı mevcut.

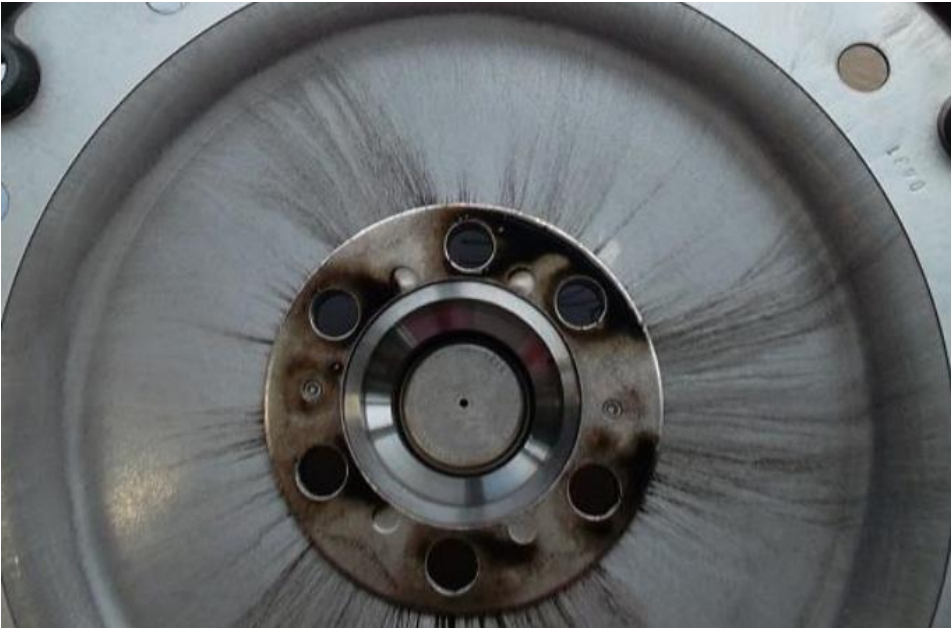
Şanzıman tarafı krank mili sızdırmazlık flanşını değiştirmeden önce, kavrama plakasında yağ izleri olup olmadığını kontrol edin. Yağ kaybı, Resim 1'de gösterildiği şekilde kavrama plakasının montaj deliklerinden radyal olarak dışarı doğru gidiyorsa, **krank mili sızdırmazlık flanşının değiştirilmesine gerek yoktur**. Sadece sabitleme vidalarını, SEAT Atölye El Kitabı gereğince değiştirip, emniyet sıvısı ile yapıştırın.

Resim 1: Yağ izlerinin örnek görünümü
