**Müşteri ifadesi / Atölye tespiti****! NOT**

**Teknik açıklama**

Kontrol panelinin kontrol ünitesinde yazılımsal farklılık (arıza teşhis adresi: 005F)

## Madde 1 ve 2: Radyo ve navigasyon sisteminin yazılım güncellemesi

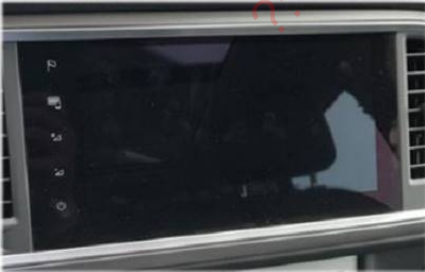
- Radyo/ Navigasyon sistemi çalışmıyor/ ekran, açıldıktan sonra siyah kalmaya devam (Resim 1'e bakın) ediyor.

**Resim 1:** Radyo ve navigasyon sisteminde siyah ekranının örnek görünümü

**1'e ilişkin: Radyo/ Navigasyon sistemi çalışmıyor/ ekran, açıldıktan sonra siyah kalmaya devam :**

- SD-Creator kullanarak servis bülteni 2059999/\* gereğince bir USB bellek (C tipi) oluşturun.
- USB belleğinin üzerine, kullanım öncesinde ilgili yedek parça numarasını yazınız. SD-Creator'un YP numarası şudur: **5FA.919.360.AS**.

- Aracın kontağını kapatın.
- Önceden oluşturulan USB belleğini cihazın boştaki USB portuna takın. Tüm diğer USB belleklerini çıkartın.
- Araç kontağını açın.

- Radyo ve navigasyon sisteminin açma/ kapama tuşuna en az 10 saniye basın ve ardından bırakın.
- Radyo ve navigasyon sistemi başlangıç durumuna getiriliyor, bu işlem yaklaşık 5 dakika kadar sürebilir. İklendirme olarak da anılan bu işlem esnasında hiçbir düğmeye basmayın ve hiçbir giriş yapmayın.

- Eğer radyo ve navigasyon sistemi başlangıçtaki durumuna getirilmiyorsa, önceki adımları birkaç kez tekrarlayın.
- Sistem başlangıçtaki durumuna getirildikten sonra Red-Engineering-Menü (REM) görüntülenir ve güncelleme işlemi otomatik olarak başlatılır (resim 3'e bakın).

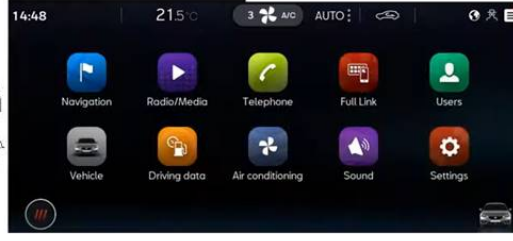
- Radyo ve navigasyon sistemi kendiliğinden kapanıyor ve ardından tekrar açılıyor (sürekli bir yeniden başlatma döngüsü). Sistem buna müteakip çalışmıyor (resim 2'ye bakın).

Resim 2: Kalıcı yeniden başlatma döngüsünün örnek görünümü

**2'e ilişkin: Radyo ve navigasyon sistemi kendiliğinden kapanıyor ve ardından tekrar açılıyor (sürekli bir yeniden başlatma döngüsü:**

- SD-Creator kullanarak servis bülteni 2059999/\* gereğince bir USB bellek (C tipi) oluşturun.
- USB belleğinin üzerine, kullanım öncesinde ilgili yedek parça numarasını yazınız. SD-Creator'un YP numarası şudur: **5FA.919.360.AS**.

- Aracın kontağını kapatın.
- Önceden oluşturulan USB belleğini cihazın boştaki USB portuna takın. Tüm diğer USB belleklerini çıkartın.
- Araç kontağını açın.

- Radyo ve navigasyon sistemi başlangıç durumuna getiriliyor, bu işlem yaklaşık 2 dakika kadar sürebilir. İklendirme olarak da anılan bu işlem esnasında hiçbir düğmeye basmayın ve hiçbir giriş yapmayın.

- Eğer radyo ve navigasyon sistemi başlangıç durumuna getirilemezse, radyo ve navigasyon sisteminin açma/ kapama tuşuna en az 10 saniye basınız ve ardından bırakınız.

- Eğer radyo ve navigasyon sistemi başlangıçtaki durumuna getirilmiyorsa, önceki adımları birkaç kez tekrarlayın.
- Sistem başlangıçtaki durumuna getirildikten sonra Red-Engineering-Menü (REM) görüntülenir ve güncelleme işlemi otomatik olarak başlatılır (resim 5'e bakın).
