## Müşteri ifadesi / Atölye tespiti

### Müşteri şikayeti:

- Motor soğuk başlatma sonrasında aracın motor bölgesinden/ön kısmından tıkrıtı/titreşim sesi geliyor.

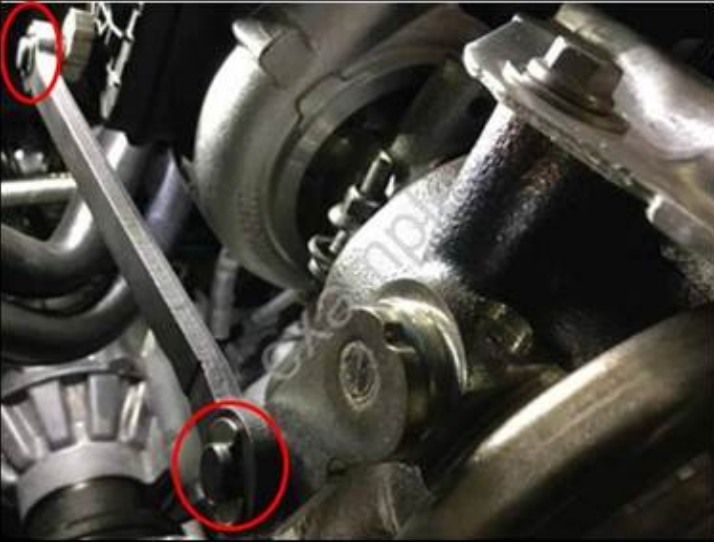
**Şekil 1:** Turboşarj ünitesi basınç kontrol çubuğu segmanlarına örnek (bkz. Kırmızı ovaler).

- Turboşarj ünitesi basınç kontrol çubuğundaki iki adet segmanı sökün (bkz. Şekil 1, kırmızı ovaler).
- Turboşarj ünitesi basınç kontrol çubuğunu çıkarın (bkz. Şekil 1).

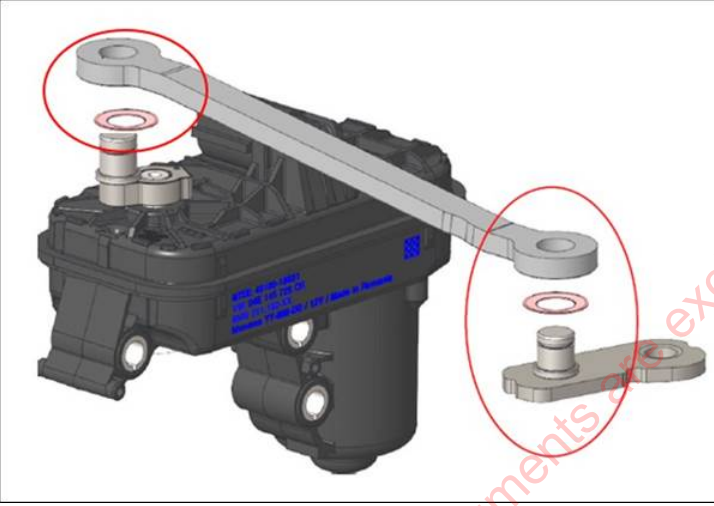
**Şekil 2:** Turboşarj ünitesi basınç regülatöründeki/pivot kolundaki iki adet yaylı rondelanın montajına örnek.

- Onarım kitindeki iki adet yaylı rondelayı takın (bkz. "Orijinal Parçalarla ilgili göstergeler") (bkz. Şekil 2). Yaylı rondelanın montaj konumunu kontrol edin (bkz. Şekil 3).

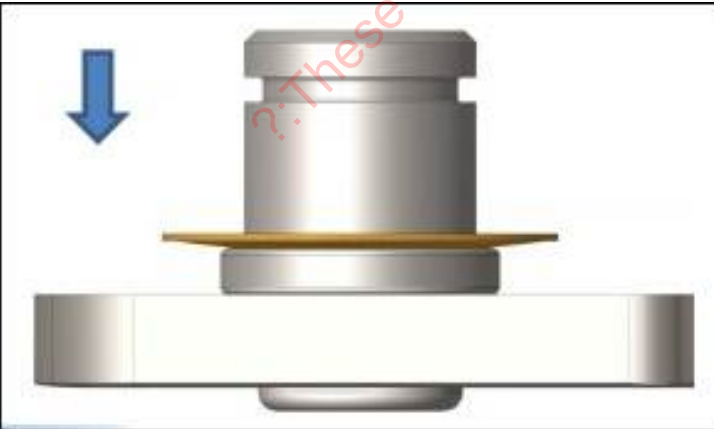
**Şekil 3:** Yaylı rondelaların montaj konumuna örnek.

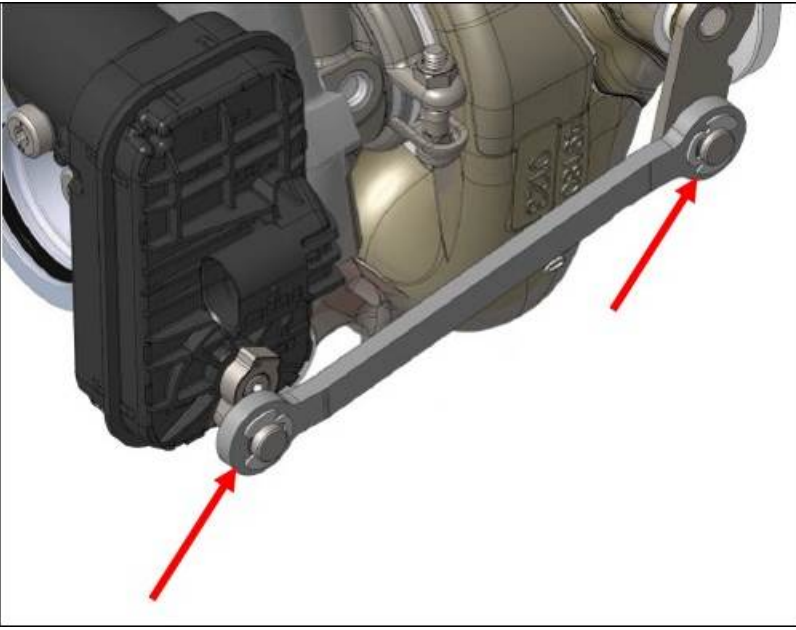
Şekil 4: Turboşarj ünitesi basınç kontrol çubuğunun/segmanların montaj konumuna örnek.

- Onarım kitindeki yeni segmanları kullanarak turboşarj ünitesi basınç kontrol çubuğunu takın (bkz. "Orijinal Parçalarla ilgili göstergeler"). Turboşarj ünitesi basınç kontrol çubuğunun ve segmanların montaj konumunu kontrol edin (bkz. Şekil 4, kırmızı oklar).
