Müşteri ifadesi / Atölye tespiti

Delikli fren disklerinde oyuk oluşumu

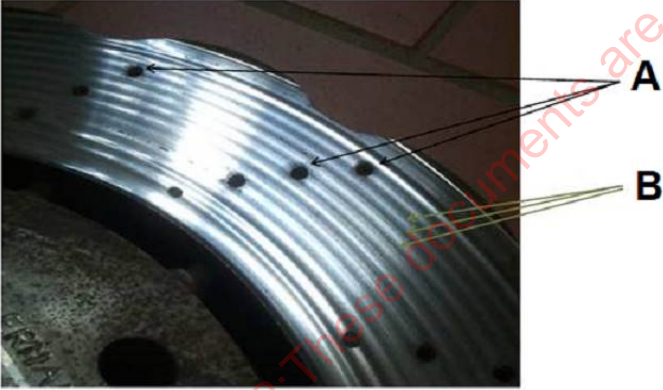
Delikli fren disklerinde oluşan oyuklar, farklı sürtünme değerleri sebebiyle oluşur (delik bulunmayan bölümlerin delikli bölümlere göre). Diske ait deliklerin bulunduğu bölümde balata aşınması, deliksiz bölümden biraz daha yüksektir. Bu durum zamanla, perforasyon çapına benzer eş merkezli oyuklara sebebiyet verir. Çoğu zaman, balatanın delikleri nedeniyle "pürüzler giderilemediğinden" ek olarak iç ve dış kenarda biraz daha büyük oyuklar meydana gelir. Oyuk oluşumunu düşük tutmak amacıyla, delikler mümkün olduğunca aralıksız olarak yarıçapa dağıtılır.

Resim 1: Yaklaşık 60.000 km kilometre kullanılmış bir fren diskinin örnek görünümü

A: Delikler

B: Aşınmadan kaynaklanan çizikler

Frenlerin, SEAT Atölye El Kitabındaki aşınma değeri gereğince kontrolü. Bu servis bülteninde açıklanmış görsel tespitlerin, meydana gelen seslere veya fren gücüne ek bir tesiri bulunmaz.

Delikli fren disklerindeki aşınma kaynaklı çizikler, sorun teşkil etmez. Yetkisiz olarak değiştirilen parçalar geri fatura edilecektir.

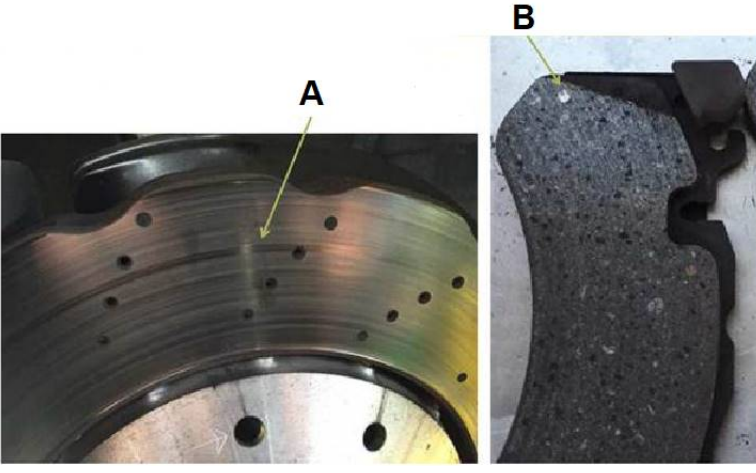
Fren balatalarının orta derecede aşınma itibarıyla, bu pimler sürtünme katmanından öne çıkar ve görünür olur. Pimlerin, fren disk materyalinden daha yumuşak olması sebebiyle, diskte ek aşınma oluşturmazlar. Aynı şekilde pimler, fren sesleri de meydana getirmez. İstisnai durumlarda, fren disk üzerinde eş merkezli hafif gölgeler tespit edilebilir. Bu gölgeler, garanti hizmetleri kapsamında bir sorun teşkil etmez.

Resim 2: Dört çekerlerde fren balatalarında bulunan pirinç pimlerin örnek görünümü

A: Pirinç pimlerin neden olduğu gölgelenme bir sorun teşkil etmez.

B: Görünür pirinç pimle fren balatasında orta düzeyde bir aşınmadan
