- Ön koltukların sırtlıkları kendiliğinden ayarlanır (geriye doğru konum değişikliği - sadece mekanik ayarlı koltuklar için).

Teknik açıklama

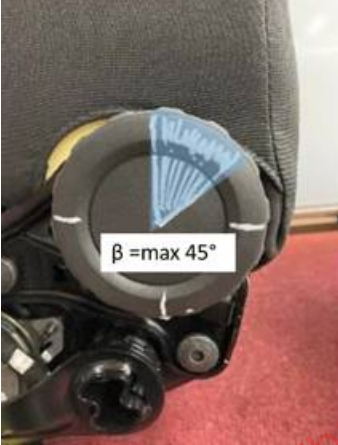
Üretim tekniği sebepleriyle boşluksuz ayar mekanizması üretmek mümkün değildir. Ayarlama mekanizması içinde koltuk sırtlığı çerçevesinin kendiliğinden ayarlanması için izin verilen maksimum boşluk payı 1°'dir; bu pay, koltuk sırtlığı eğimi (tur) için yan plastik ayar çarkından 45°'lik (1/8 dönüş) bir eğim açısına karşılık gelir (bkz. Resim 1).

Resim 1: Ön koltuk sırtlığının eğimi amaçlı plastik ayar çarkının örnek görünümü. Mavi ile işaretlenmiş alan 45° veya 1/8 tura karşılık gelir.

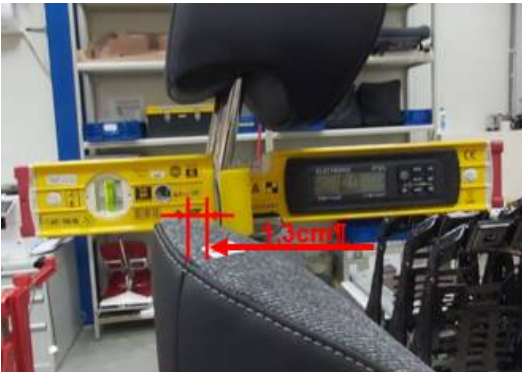
Ayar mekanizmasındaki 1° => sırtlık eğimi, yan plastik ayar çarkındaki 45°'lik (1/8 tur) bir eğime karşılık gelirken, bu koltuk kafalığı alanındaki 1,3 cm'lik sırtlık eğimindeki arkaya yönlü değişikliğe karşılık gelir (bkz. Resim 2).

Resim 2: Ön koltuğun sırtlık alanı örnek görünümü. 45° veya 1/8'lik bir tur, koltuk başlığı alanında 1,3 cm'lik koltuk sırtlığı eğiminde bir değişikliğe karşılık gelir.

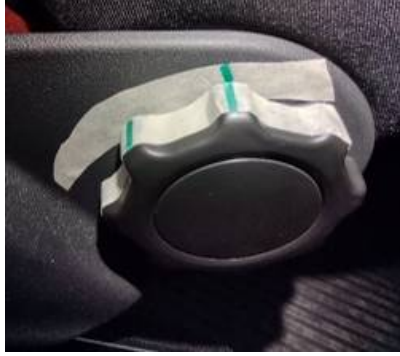
Yukarıdaki şikayetlerin meydana gelmesi durumunda, tercihen koltuk sırtlığının titreşimlerden etkilendiği düz olmayan yolda (parke taşı vb.) kontrolü amacıyla bir test sürüşü gerçekleştirilmelidir. Test sürüşünden önce, sırtlık müşterinin kullandığı konuma ayarlanmalıdır (bkz. Resim 3). Bu konumda, koltuğun nispi konumunu ve sırtlık açısını ayarlamak amacıyla yan plastik ayar tekerleğini işaretleyin. Bu sayede şikayetin geçerli olup olmadığı değerlendirilebilir.

Resim 3: Koltuk konumunun işaretlenmesi amacıyla ön. kaporta bandı gibi atölye gereçleri kullanılabilir.

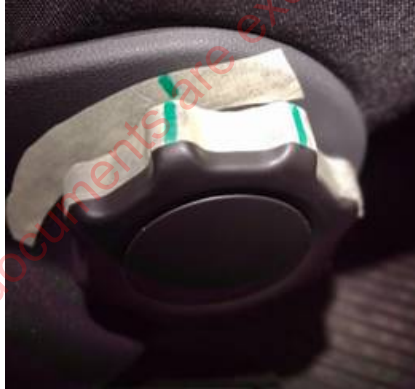
Eğim için yan plastik ayar çarkındaki dönüş açısı 45°'ye veya 1/8 tura eşit veya daha düşüktür (bkz. Resim 4) ve değişmeden kalır. Bu, güncel teknolojiye uygunluk göstermektedir. *Sırtlık çerçevesinin değiştirilmesi gerekli değildir.*

Resim 4: *Sorunsuz bir durumun örnek görünümü.* Kontrol gerçekleştirildikten sonra, işaretin belirtilen parametreler dahilinde değişmediği veya kaymadığı açıkça tespit ediliyorsa, yani işaret 45°'den veya 1/8 turdan fazla değişmemişse.

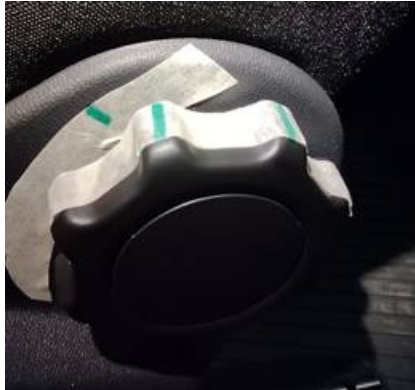
Bir sorun mevcut: Eğim için yan plastik ayar çarkının dönüş açısı 45°'den veya 1/8 turdan yüksek (bkz. Resim 5) ve artmaktadır. *Sırtlık çerçevesi değiştirilmelidir. YP kataloğunda ve SEAT/CUPRA Atölye El Kitabında bulunan bilgilere göre ilerleyin.*

Resim 5: *Sorunlu bir durumun örnek görünümü.* Başarılı şekilde kontrol sonrasında, işaretin önemli ölçüde değiştiği kesindir: Fark 45° veya 1/8 turdan yüksek ve artıyor.
