LED iç mekan aydınlatmasına ait kumanda modülünde donanıma bağlı sorun

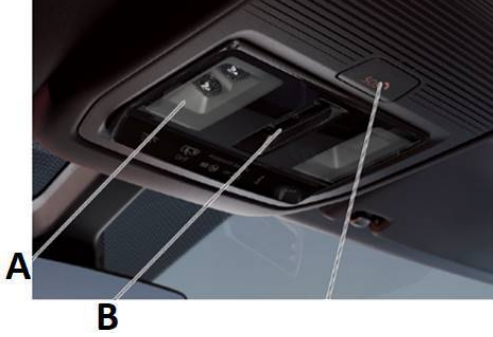
- Panoramik tavan perdesinin açılması/kapatılması kumandası, parmak istenilen yönde hareket ettirildiğinde doğru çalışmıyor (bakınız Resim 1).

**Resim 1:** Panoramik tavan perdesinin ve iç mekan aydınlatmaları kumanda modülünün örnek görünümü.

- LED iç aydınlatmanın kontrol modülü SEAT Atölye Kılavuzu ve SEAT YP Kataloğunda yer alan bilgiler uyarınca değiştirilmelidir.

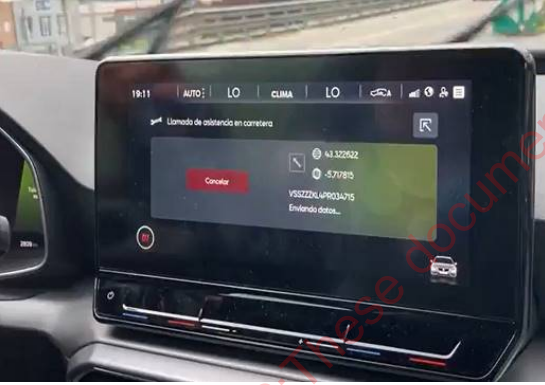
- Kumanda edildiğinde iç mekan aydınlatmaları doğru bir şekilde açılmıyor/kapanmıyor.
- Işık modülü üzerindeki dokunmatik tuşlara basıldığında çalışmıyor.
- İç mekan aydınlatmaları etkinleştirilmeden açılıyor/kapanıyor.
- Tavan modülünde bulunan tuşlara basılmadan müşteri hizmetleri ve/veya yol yardımı çağrısı kendiliğinden gerçekleşmektedir (bkz. Resim 2 ve 3).

**Resim 2:** Bilgi ve eğlence sistemi ekranındaki yol yardımı çağrısının örnek görünümü

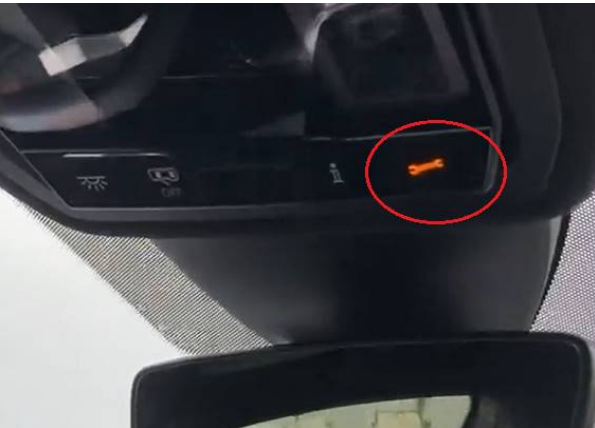
**Resim 3:** Tavan modülünden etkinleştirilen yol yardımı çağrısının örnek görünümü (kırmızı elips)
