Müşteri ifadesi / Atölye tespiti

Teknik açıklama

Ön koltuk tarafı hava yastığı adaptör kablosu seti, tutma klipsinden gelen aşırı basınçtan etkilenecek (bkz. Şekil 1 ve 2) dahili kablo arızasına neden olmaktadır.

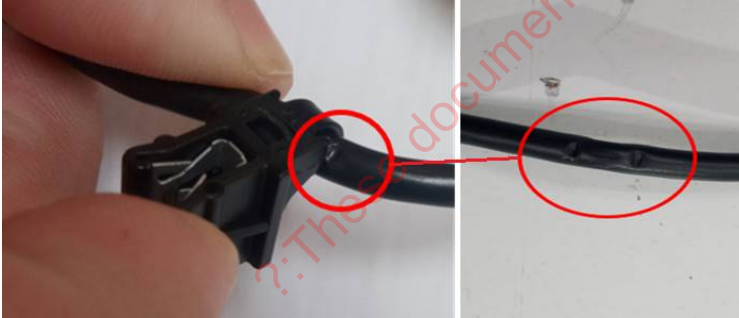
- Bildirilen sorun tekrar oluşturulabilir niteliktedir.
- Hava yastığı kontrol ünitesine aşağıdaki vaka belleklerinden biri veya her ikisi (geçici/kalıcı olarak) kaydedilmiştir (arıza teşhis adresi 0015):
 - B100A1B - Yolcu tarafı hava yastığı fitili - Rezistans çok yüksek.
 - B100B1B - Sürücü tarafı hava yastığı fitili - Rezistans çok yüksek.

Şekil 1: Tutma klipsinden etkilenen ön koltuk tarafı hava yastığı adaptör kablosu setinin görünümü.

- Etkilenen ön koltuğun yan hava yastığı adaptörüne ait kablo setini değiştirin, orijinal parça referansı: 6F0.971.582 ve aynı zamanda orijinal parça referansı: N 108 676 01, bkz. Şekil 3, No. 2 sarı ile işaretli) öğelerini SEAT Atölye El Kitabına göre talep edin.

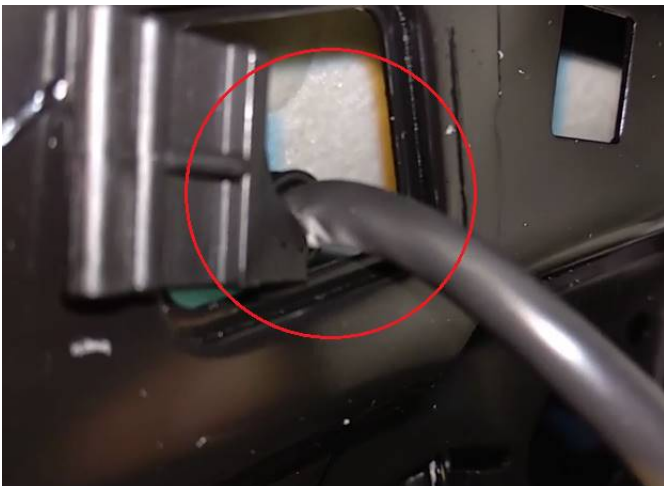
Şekil 2: Tutma klipsli ön koltuk tarafı hava yastığı adaptör kablosu setinin (kırmızı daire) etkilendiği yerin görünümü.

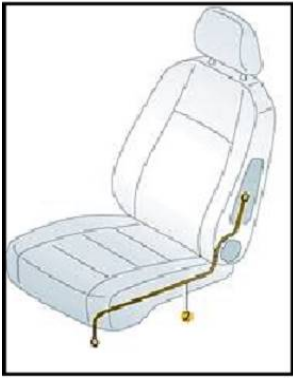
Şekil 3: Ön koltuk tarafı hava yastığı adaptör kablosu setine örnek (sarı ile işaretli No. 2).
