Müşteri ifadesi / Atölye tespiti

Teknik açıklama

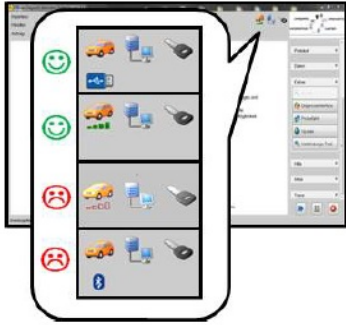
Yetersiz WLAN alışımda bir uyarı görüntülenir (bkz. resim 1) ve USB kablosu kullanılmalıdır.

Resim 1: WLAN / Bluetooth üzerinden alışı yeterli veya yetersiz olması durumunda bilgilendirme sembollerinin örnek görünümü.
