Müşteri ifadesi / Atölye tespiti

Müşteri şikayeti:

- Frenleme sırasında direksiyonda titreşim.

Teknik açıklama

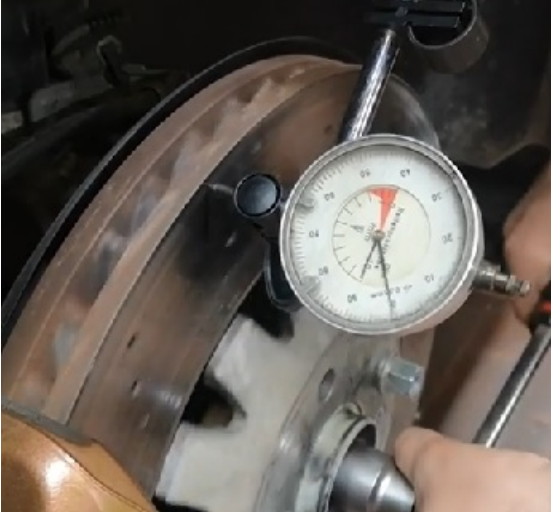
Şekil 1: Bir ön fren diskindeki eksenel kaçıklık ölçümü örneği.

Fren diski **eksenel kaçıklığı (maks. 0,06 mm)** tolerans aralığının dışındaysa, **tekerlek poyrası eksenel kaçıklığı da tespit edilmelidir (maks. 0,02 mm)**. Bu durumda, eksenel kaçıklık önlem raporunu doldurun (bkz. Ek) ve bu raporu DISS Kalite Raporuna ekleyin.
