Müşteri ifadesi / Atölye tespiti

Teknik açıklama

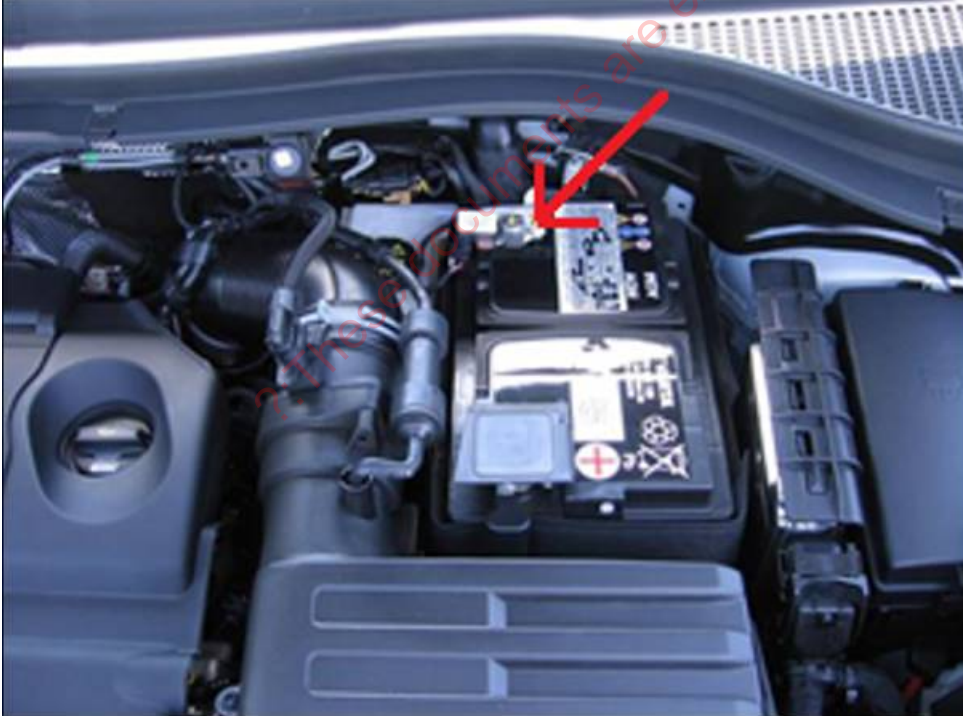
- Teslimat kontrolü kapsamında, aküye ait eksi kutba (-) ait kapağın bulunmadığı tespit edilmiştir.

Start-Stop sitemi bulunan araçlarda söz konusu olan bir farklılık değil, seriye ait güncel sürüm durumudur.

KW 19/2018'de akü eksi kutbuna ait kapak montajı (seri üretiminde teknik değişiklik), Start-Stop sistemi bulunan tüm modellerde düzenlenmiştir.

ÖNEMLİ
<ul style="list-style-type: none">Bahse konu teknik değişiklik sonrası üretilmiş Start-Stop sistemi bulunan araçlarda akü eksi kutbuna ait kapağın eksik olması şikayet konusu olmaktan çıkarılmıştır.Şayet KW 19/2018 sonrası garanti kapsamında ek olarak kapak takılması durumunda bunlar geri fatura edilecektir.
