Müşteri ifadesi / Atölye tespiti

3. vites senkromecinde üretime bağlı sorun

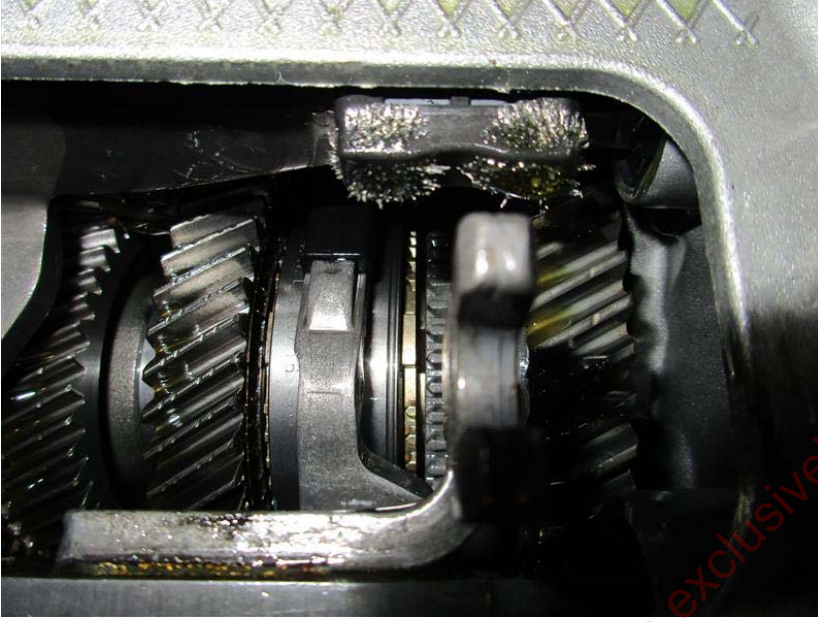
Resim 1: Örnek görünüm.

Resim 1: Yapışan çapaklar normaldir. Yatağın etkilenmemiş olduğu kabul edilmelidir.

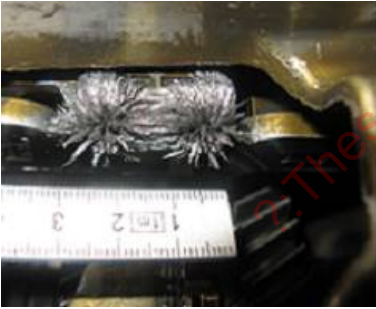
Resim 2: Örnek görünüm.

Resim 2: Yapışan çapaklar normal değildir. DSG şanzıman DQ200 yatağının etkilenmiş olduğu kabul edilmelidir. Bu durumda onarım önlemi uygulanamaz. DSG şanzıman DQ200'ü SEAT atölye el kitabı/yedek parça kataloğu uyarınca değiştirilmelidir.

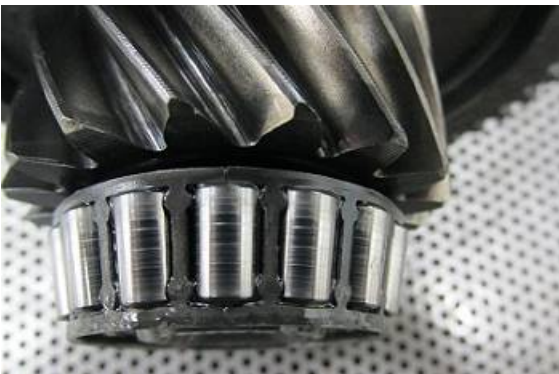
Resim 3: Örnek görünüm.

Resim 3: Kusursuz bir yatağın görüntüsü.

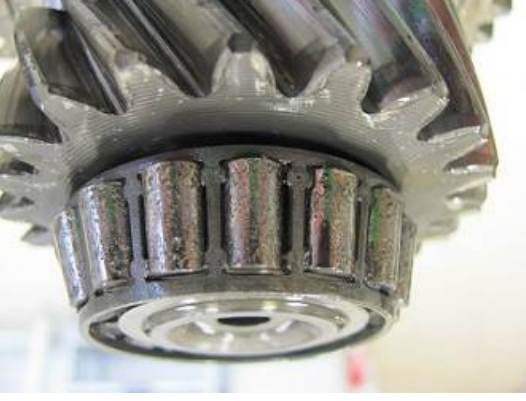
Resim 4: Örnek görünüm.

Resim 4: Etkilenen bir yatak örneği; Böyle bir durumda onarım önlemi uygulanamaz. DSG şanzıman DQ200'ü SEAT atölye el kitabı/yedek parça kataloğu uyarınca değiştirilmelidir.

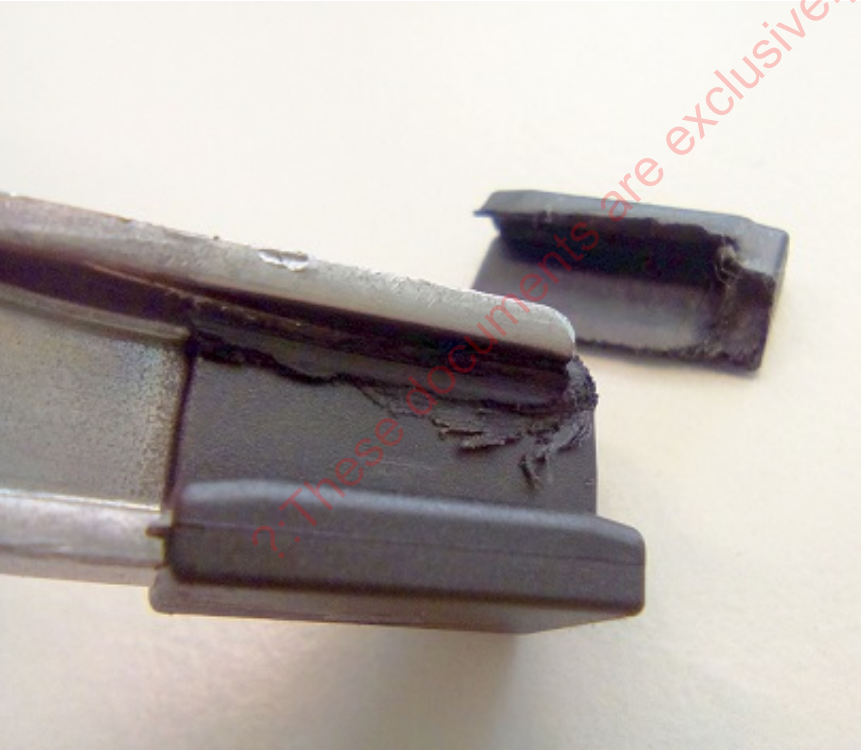
Resim 5: Etkilenmiş bir 1./3. vites çatalı örneği .

Resim 5: 1./3. vites çatalının etkilenmiş kayar parçalarının örnek görünümü.

1./3. vites çatalını ve 3. vites senkromecini değiştirin.

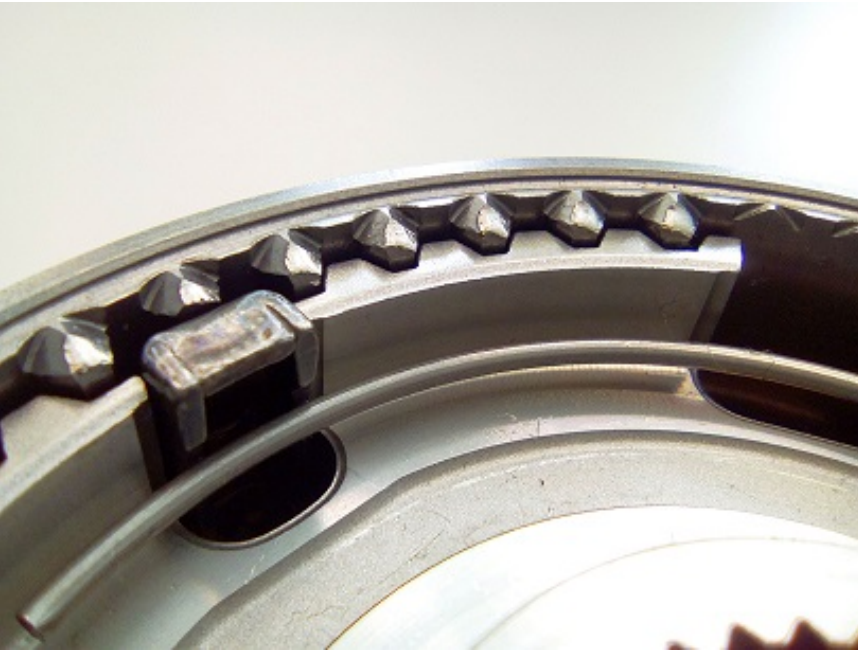
Resim 6 ve 7: Etkilenmiş bir 3. vites senkromeci örneği .

Resim 6: Senkromecin örnek görünümü, sürgülü manşonun kısa dişlisi aşınmıştır.

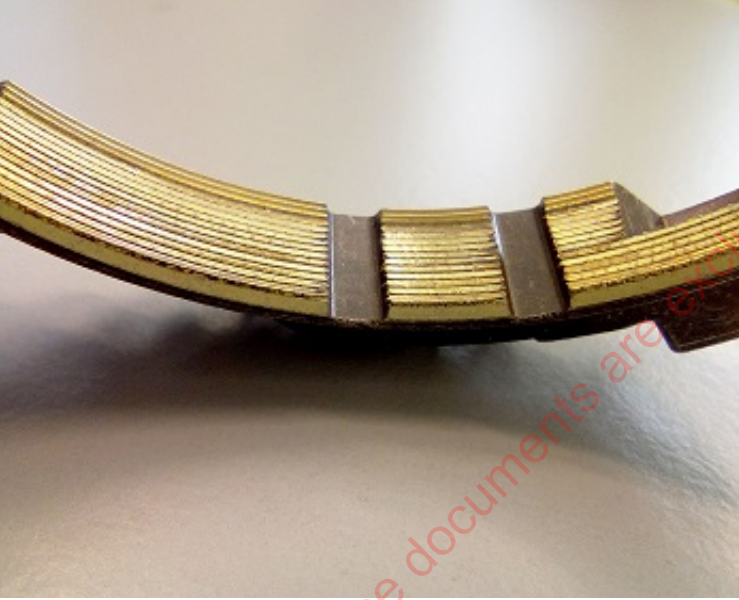
Resim 7: Senkromecin örnek görünümü, senkromeç halkası aşınmış.

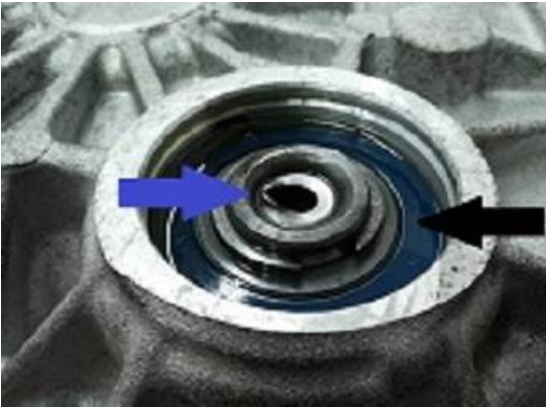
Resim 8: Örnek görünüm.

Onarım kapsamı doğrultusunda giriş mili diskinde (bakınız resim 8, mavi ok) veya bilyalı rulman yatağının yatak kapsülünde (bakınız resim 8, siyah ok) istem dışı hasar oluşabilir. Bunun nedeni hatalı monte edilen kapaktır. DSG şanzıman DQ200'in onarımı böyle bir durumlarda iptal edilmemelidir. Parça değişim konusu, "Çalışma talimatları" başlıklı ilişikteki ekin 17. ve 18. sayfasında açıklanmıştır.

Aşağıdaki YP numaraları, sadece Resim 8'ye benzer sorunlar mevcutsa kullanılmalıdır (örneğin: şanzıman giriş milinin yatak diskinde/konik makaralı rulmanın yatak kapsüllemesinde sorunlar).

YP numarası	Açıklama	Adet
0AM 311 235 A	Oluklu biyeli yatak	1
N 012 319 1	Emniyet segmanı	1
WHT 000 387 A	Disk	1
