Müşteri ifadesi / Atölye tespiti

Teknik açıklama

Sürücü asistan sistemlerine yönelik ön kamera/ön sensör kontrol ünitesinde yazılım sapması (arıza teşhis adresi: 00A5).

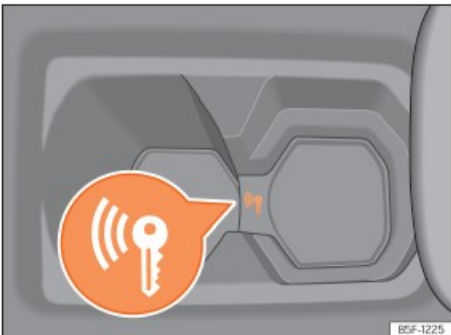
Şekil 1

Kontak kilidi olmayan ve "KESSY" ile donatılmış araçlarda kontak anahtarının yuvasına takılması gerektiğini dikkate alın (bkz. Şekil 1).

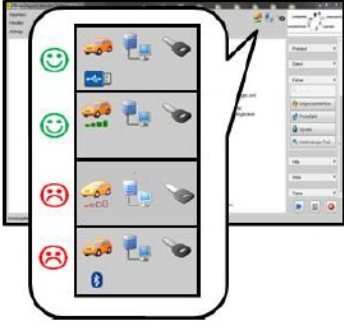
- Online arıza teşhis ekipmanını, araç arıza teşhis bağlantısına ve atölye sunucusuna bağlayın.
- Yazılım güncellemesi USB kablosu kullanılarak gerçekleştirilebileceği gibi, sinyal yeterince güçlüyse Wi-Fi üzerinden de gerçekleştirilebilir.
- Wi-Fi sinyali yeterince güçlü değilse bir not belirir (bkz. Şekil 2) ve bu durumda USB kablosu kullanmak gerekir.
- Bluetooth kullanımına hala izin verilmemektedir.
- USB kablosunu takmadan önce, arıza teşhis ünitesinin telsiz iletişim terminalini çıkarın!
- Telsiz iletişim terminali çıkarılmadan USB kablosu takılırsa, iletişim Bluetooth üzerinden sağlanır.

Şekil 2: Bluetooth /Wi-Fi sinyalinin yeterli ve yetersiz güçte olduğu durumlarda beliren bilgi simgelerine örnekler.
