## Müşteri ifadesi / Atölye tespiti

- FPK dijital gösterge panelindeki seyahat ölçer/kısmi kilometre değeri bazen kendiliğinden sıfırlanıyor.

FPK dijital gösterge paneli kontrol ünitesinde yazılım sapması (arıza teşhis adresi: 0017).

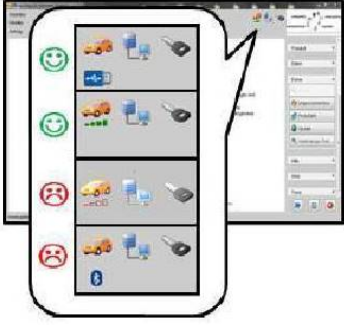
Şekil 13: Bluetooth /Wi-Fi sinyalinin yeterli ve yetersiz güçte olduğu durumlarda beliren bilgi simgelerine örnekler.

- Yazılım güncellemesi USB kablosu kullanılarak gerçekleştirilebileceği gibi, sinyal yeterince güçlüyse Wi-Fi üzerinden de gerçekleştirilebilir.
- Wi-Fi sinyali yeterince güçlü değilse bir not belirir (bkz. Şekil 13) ve bu durumda USB kablosu kullanmak gerekir.
- Bluetooth kullanımına hala izin verilmemektedir.
- USB kablosunu takmadan önce, arıza teşhis ünitesinin telsiz iletişim terminalini çıkarın!
- Telsiz iletişim terminali çıkarılmadan USB kablosu takılırsa, iletişim Bluetooth üzerinden sağlanır.
