**Müşteri ifadesi / Atölye tespiti**

İşlem No./Revizyon numarası:	Değişiklik tipi:
2059909/1	İlk yayın
Not: Eğer revizyon sadece teknik servis bülteninin (TPI) başlığındaki verilerle sınırlıysa bu durumda tablo içeriği değişmez.

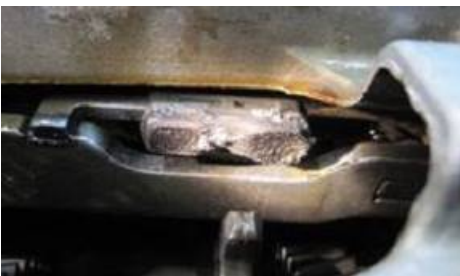
Resim 1: Mevcut çapaklar sorun yaratmamaktadır. Yatağın etkilenmemiş olduğu kabul edilmelidir.

**Resim 1:** Sorun yaratmayan talaş örneğine konu; mekatronik kontrol ünitesini (-J743-) değiştirin.

Eğer mekatronik kontrol ünitesinin (-J743-) onarım/değişim işlemi için gerekli koşullar sağlanıyorsa (resim 1'e bakın) ve şanzıman DQ200 yatağının etkilendiği sonucuna varılamıyorsa, mekatronik kontrol ünitesi (-J743-) eke (stg\_dq200) ve "YP Kataloğu" altındaki bilgilere bakarak değiştirilmelidir. Ardından kontrol planını uygulayın.

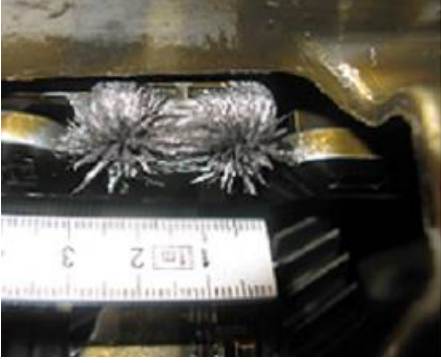
Resim 2: Mevcut çapaklar sorun yaratmaktadır. DQ200 şanzıman yatağının etkilenmiş olduğu kabul edilmelidir. Böyle bir durumda mekatronik kontrol ünitesini (-J743-) değiştirmeyin. Bu durumda tüm şanzıman DQ200 atölye el kitapları/YP kataloğuna göre değiştirilmelidir.

**Resim 2:** Sorun yaratan talaşların gösterildiği örnek; şanzıman DQ200 komple değiştirilmelidir.
