Müşteri ifadesi / Atölye tespiti

Dokümana ait geçmiş veriler:

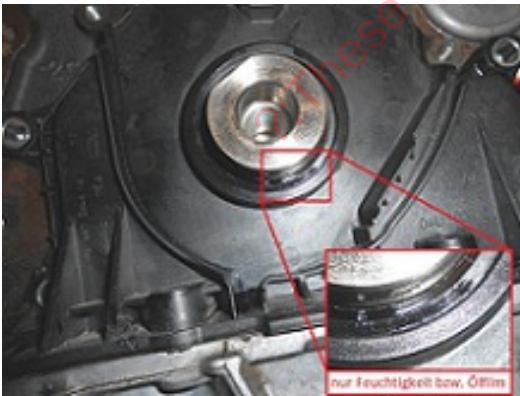
- Krank milinin sızdırmazlık dudağında yağ terlemesi / yağ filmi gözleniyorsa (bkz. Resim 1), bu teknolojiye uygunluk gösterir. Herhangi bir müdahalede bulunmayın.

Resim 1: Krank mili sızdırmazlık flanşı sızdırmazlık dudağında yağ terlemesinin örnek görünümü.

NOT Bu nedenle parçaların onarımı veya değişimi önerilmez ve bu tarz bir uygulama talimata aykırı olarak kabul edilecektir
--
