Müşteri ifadesi / Atölye tespiti

Teknik açıklama

Motor kontrol ünitesinde yazılım adaptasyonu.

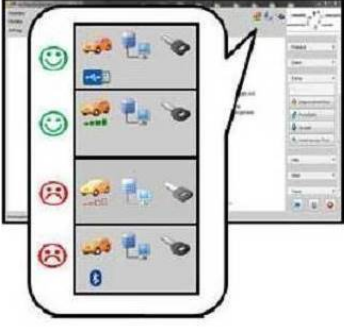
- Yazılım güncellemesi USB kablosu kullanılarak gerçekleştirilebileceği gibi, sinyal yeterince güçlüyse WiFi üzerinden de gerçekleştirilebilir.
- WiFi sinyali yeterince güçlü değilse bir not belirir (bkz. Şekil 1) ve bu durumda USB kablosu kullanmak gerekir.

Şekil 1: Bluetooth /WiFi sinyalinin yeterli ve yetersiz güçte olduğu durumlarda beliren bilgi simgelerine örnekler.
