Müşteri ifadesi / Atölye tespiti

- Sürüş anında gösterge panelindeki elektrikli gaz kumandası kontrol lambası yanıyor.

- Şikayete neden olan durum tespit edilebiliyor.
- Motor kontrol ünitesinde (Arıza teşhis adresi 0001) aşağıdaki vaka bellek kaydı (geçici/kalıcı) kayıtlıdır:
 - P060C00** – Kontrol ünitesi dahili sistem arızası, ana işlemci hatalı fonksiyon
Semptom: 41321
Semptom: 41322
Semptom: 41091
Semptom: 41082
Semptom: 40552
Semptom: 40529

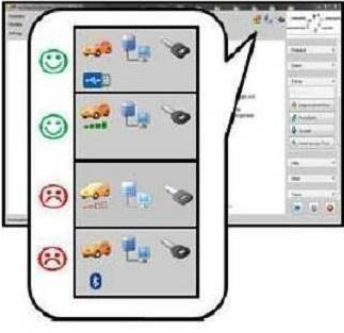
Resim 1: Wi-Fi / Bluetooth üzerinden alışı yeterli veya yetersiz olması durumunda bilgilendirme sembollerinin örnek görünümü.

- Flaşlama hem USB kablosu hem de yeterli Wi-Fi sinyali ile gerçekleştirilebilir.
- Yetersiz Wi-Fi alışımda bir uyarı görüntülenir (bkz. resim 1) ve USB kablosu kullanılmalıdır.
- Bluetooth kullanımına halen izin verilmemektedir.
- USB kablosunu bağlamak için arıza teşhis yuvasından frekans başlığı dışarı çekilmelidir!
- Kablosuz başlık takılıken USB kablosu bağlanırsa, iletişim yine de Bluetooth üzerinden sağlanır.
