Müşteri ifadesi / Atölye tespiti**Müşteri şikayeti:****Vaka A:**

Merkezi elektronik kontrol ünitesi yazılımı (arıza teşhis adresi 0009) sürüm 0335 ile ilgili çeşitli davranışlar.

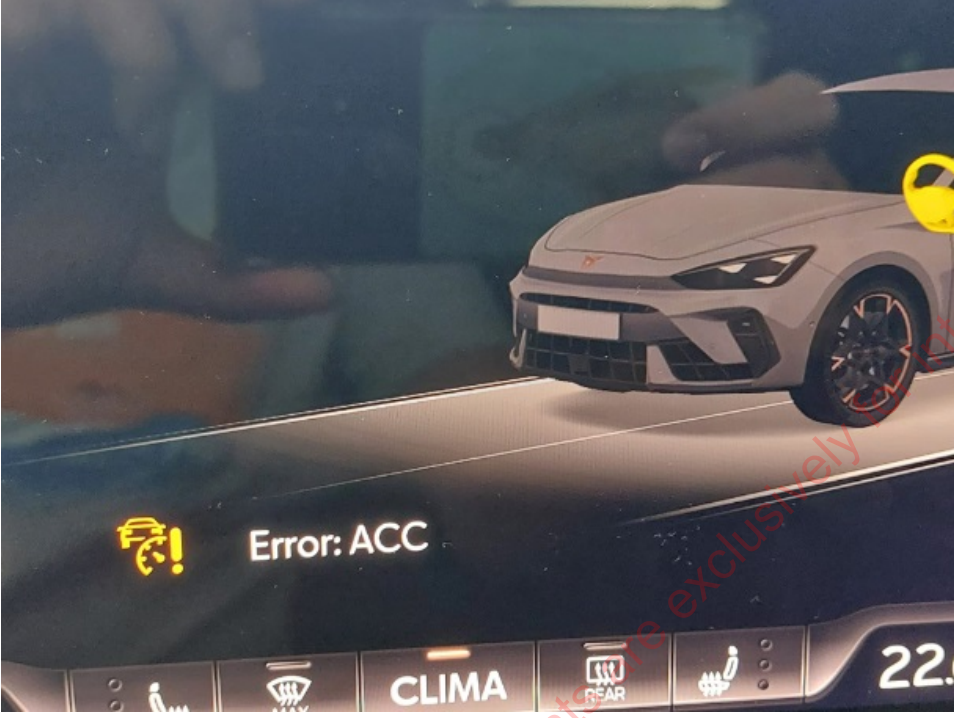
- Hata: ACC

Şekil 1: Tanımlanan semptomla ilişkin görüntü "Hata: ACC".

Aracın kapatılıp açılmasıyla (kontak çevrimi KL15) beklenen işlevsellik geri yüklenir. Bazen aracın tam bir veri yolu bekleme modundan geçmesi gerekir (aracın uyku moduna geçmesi için bekleyin).

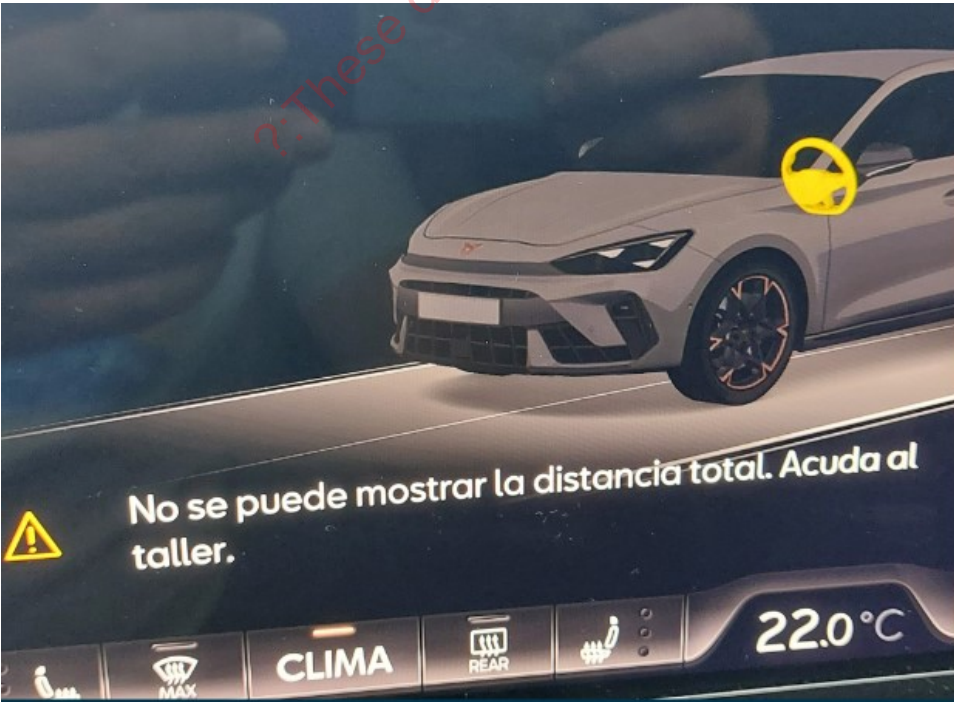
- Toplam mesafe görüntülenemiyor. Atölyeyi ziyaret edin

Şekil 2: Söz konusu semptomla ilişkin görüntü ekranda "Toplam mesafe görüntülenemiyor. Atölyeyi ziyaret edin" şeklinde görünebilir.

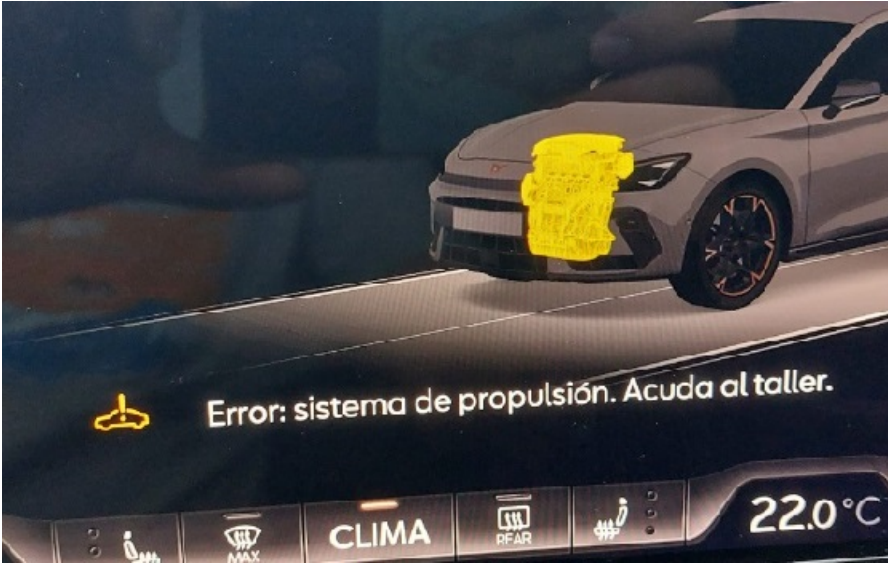
- Hata: tahrik sistemi. Atölyeyi ziyaret edin

Şekil 3: Tanımlanan semptomla ilişkin görüntü "Hata: tahrik sistemi. Atölyeyi ziyaret edin" şeklinde görünebilir.

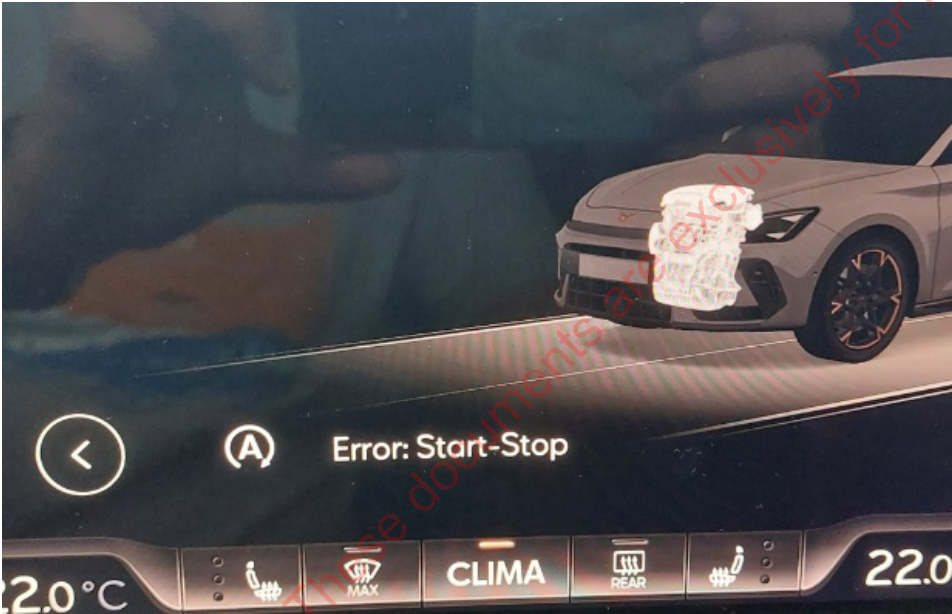
- Hata: Start-Stop

Şekil 4: Tanımlanan semptomla ilişkin görüntü "Hata: Start-Stop".

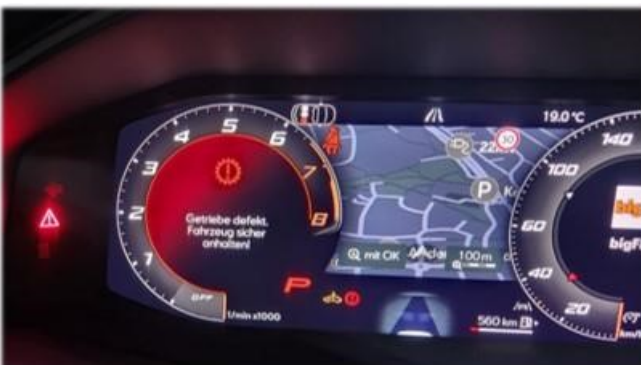
Araç çalıştırmayı denerken şanzıman, vitesin geçmesine izin vermiyor, "N" veya "P" konumunda kalıyor.

- Gösterge panelinde ve radyonun bildirimler bölümünde "Şanzıman hatası" mesajı görüntülenir.

Şekil 5: Tanımlanan semptomla ilişkin görüntü "Şanzıman hatası".
