Müşteri ifadesi / Atölye tespiti

- Şikayete neden olan durum tespit edilebiliyor.
- Motor kontrol ünitesinde (arıza teşhis adresi 0001) aşağıdaki vaka bellek kaydı kayıtlıdır:
 - P01E400 - Soğutma sıvısı sıcaklık sensörü 3 - Tutarsız sinyal // Semptom: 29695

Motor kontrol ünitesi yazılım güncellemesi.

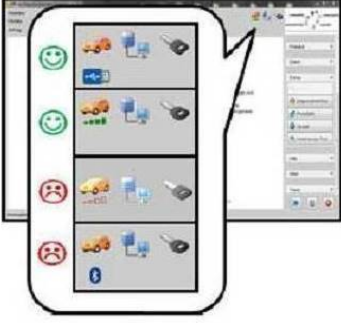
- Flaşlama hem USB kablosu hem de yeterli WiFi sinyali ile gerçekleştirilebilir.
- Yetersiz WiFi alışımda bir uyarı görüntülenir (bkz. resim 1) ve USB kablosu kullanılmalıdır.

Res. 1: WiFi / Bluetooth üzerinden alışı yeterli veya yetersiz olması durumunda bilgilendirme sembollerinin örnek görünümü.
