**Müşteri ifadesi / Atölye tespiti****Müşteri şikayeti:**

**Teknik açıklama**

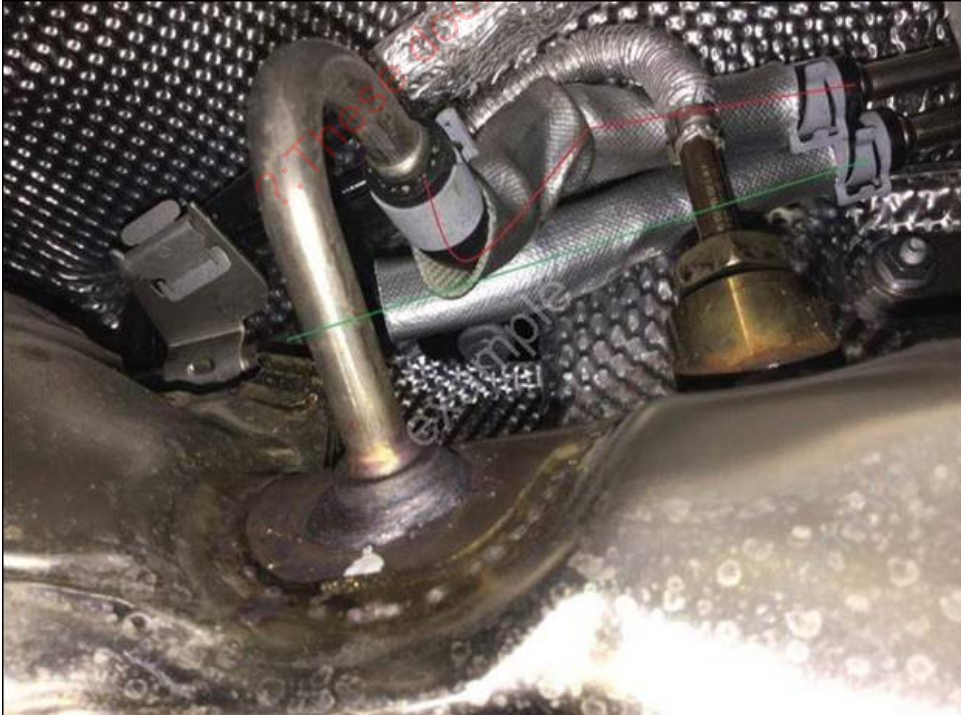
- Şikayete neden olan durum tespit edilebiliyor.
- Motor kontrol ünitesinin vaka belleğinde bir veya aşağıdaki vaka bellek kayıtlarından biri (geçici/kalıcı) kayıtlı:
  - P245300 - Partikül filtresi fark basınç sensörü 1 tutarsız sinyal
  - P245400 - Partikül filtresi fark basınç sensörü 1 şaseye kısa devre

Fark basınç sensörünün hatları fabrikada montaj işlemi sırasında karışmış/ yanlış bağlanmış (bkz. Resim 1).

**Resim 1:** Karışık / yanlış bağlanmış fark basınç sensörü hatlarının örnek görünümü.

- Fark basınç sensörü hatlarının karıştırılıp karıştırılmadığını / yanlış bağlanıp bağlanmadığını kontrol edin (bkz. Resim 1).
  - Fark basınç sensörünün hatları doğru şekilde bağlanmışsa, bu TPI kapsamı dışındadır. Vaka bellek kayıtlarını rehberli arıza aramaya göre giderin. Bu durumda da aracın onarım giderleri bu TPI baz alınarak faturalandırılmaz.
  - Fark basınç sensörünün hatları yanlış bağlanmışsa (bkz. Resim 1), bunların değiştirilmeleri gerekir (bkz. Resim 2).

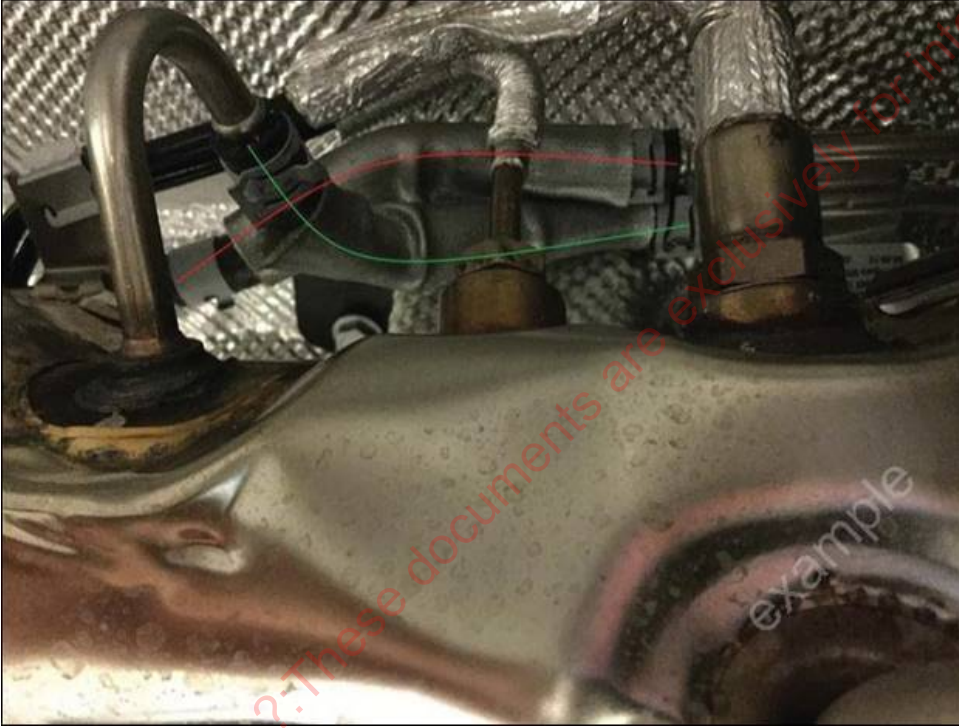
Resim 2: Doğru bağlanmış fark basınç sensörü hatlarının örnek görünümü.

Fark basınç sensörünün hatlarını kontrol edin / doğru şekilde bağlayın.
