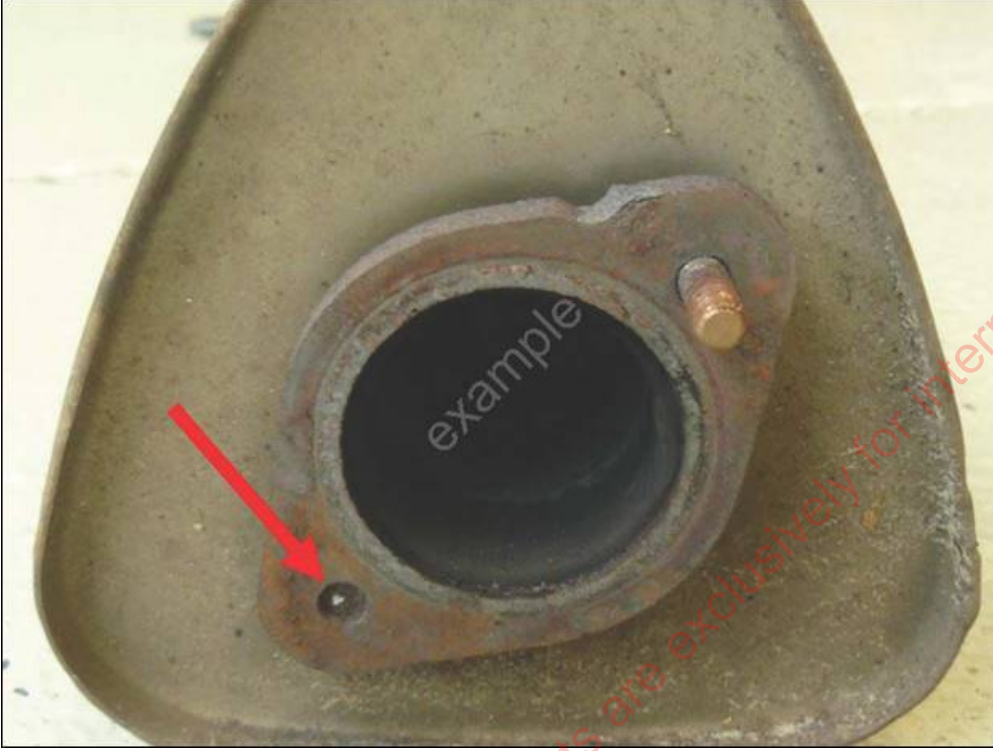
- Egzoz sisteminde montaj/ onarım çalışmalarında ön susturucu flanşındaki bir (bkz Resim 1 kırmızı ok) veya her iki tespit civatası kopmuştur.

Resim 1: Ön susturucunun flanşındaki kırık saplama civatasının örnek görünümü (kırmızı ok).

Ön susturucu flanşındaki kırık saplamaları delin ve yeni saplamalarla değiştirin.

Bu onarımla, ön susturucunun değiştirilmesine gerek kalmaz. Ön susturucu flanşında, bir veya daha fazla saplama kırık (bkz. Resim 1), her iki saplamanın da yenileriyle değiştirilmesi gerekir (bkz. YP Bilgileri bölümü). Ön susturucunun yetkisiz şekilde değişimi, geri fatura edilecektir.

- **Gerekirse:** Ön susturucuyu, SEAT Atölye El Kitabı gereğince sökün.
- Atölye aletlerini kullanarak, kırık saplama cıvatarını hafifçe işaretleyin. Müteakiben piyasa tipi bir metal matkap (çap: 3,5 mm, 5,0 mm ve 6,8 mm) kullanarak kırık saplamaları sırayla delin.
- Daha sonra atölye gereçleriyle deliklere bir diş (M8) açılır.
- Saplama cıvatasını (referans numarası, bkz. "YP Bilgileri" bölümü) dişe vidalayın.
- **Gerekirse:** Ön susturucuyu, SEAT Atölye El Kitabı gereğince takın.
- Somunları ve contayı Atölye El Kitabı/YP Bilgileri gereğince değiştirin.
