Müşteri ifadesi / Atölye tespiti**! NOT**

Müşteri şikayeti:

- Motor bölmesinden/ aracın ön tarafından gıcır/ıslık sesleri geliyor.

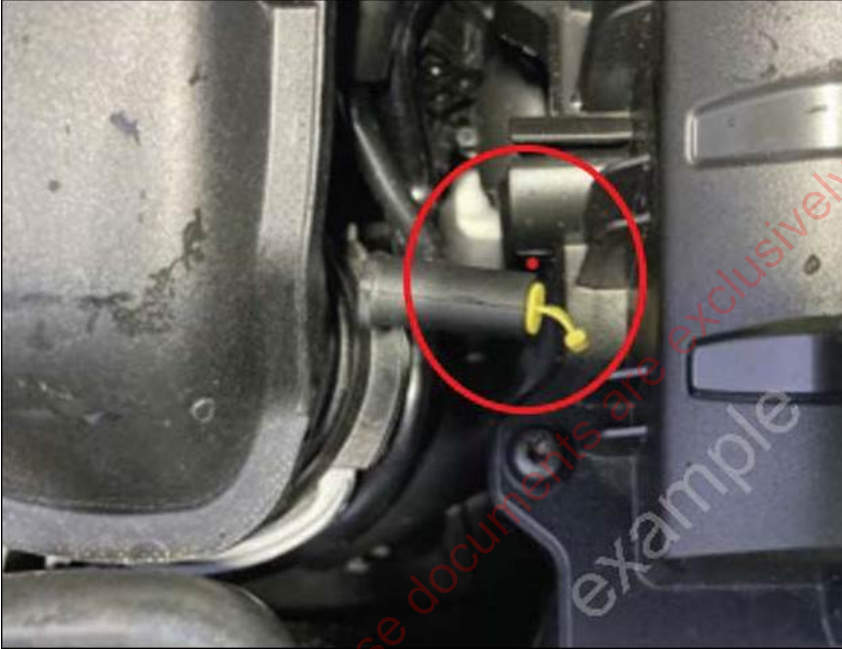
- Şikayete neden olan durum tespit edilebiliyor.
- Krank karteri hava tahliye hortumu hava filtresi muhafazasına takılı değil.

- Üretim tarafındaki tapa (bkz. Resim 1, kırmızı elips) halen krank karteri hava tahliye hortumunda takılı durumdadır.

Resim 1: Hava filtresi muhafazasına takılı olmayan krank karteri hava tahliye hortumununun veya çekilmemiş fabrika çıkışlı tapanın örnek resmi

Krank karteri hava tahliye hortumunun takma işleminde yanlış fabrika proses akışı.

Tapayı çıkartın ve krank karteri hava tahliye hortumunu takın.

- Krank karteri hava tahliye hortumu hava filtresi muhafazasına takılmadıysa ve fabrika çıkışlı tapa henüz krank karteri hava tahliye hortumundan çekilmediyse (bkz. Resim 1, kırmızı daire):
 - Tapayı krank karteri hava tahliye hortumundan çekin.
 - Krank karteri hava tahliye hortumunu, SEAT Atölye El Kitabı uyarınca hava filtresine takın.
