## Müşteri ifadesi / Atölye tespiti

- Motor kontrol ünitesinin vaka belleğinde bir veya aşağıdaki vaka bellek kayıtlarından daha fazlası kayıtlı olabilir:  
P040100 - Egzoz gazı geri dönüş sistemi - Geçiş çok düşük  
P040200 - Egzoz gazı geri dönüş sistemi - Geçiş çok yüksek  
P200200 - 1. sıra partikül filtresi - eksik fon.

## Teknik açıklama

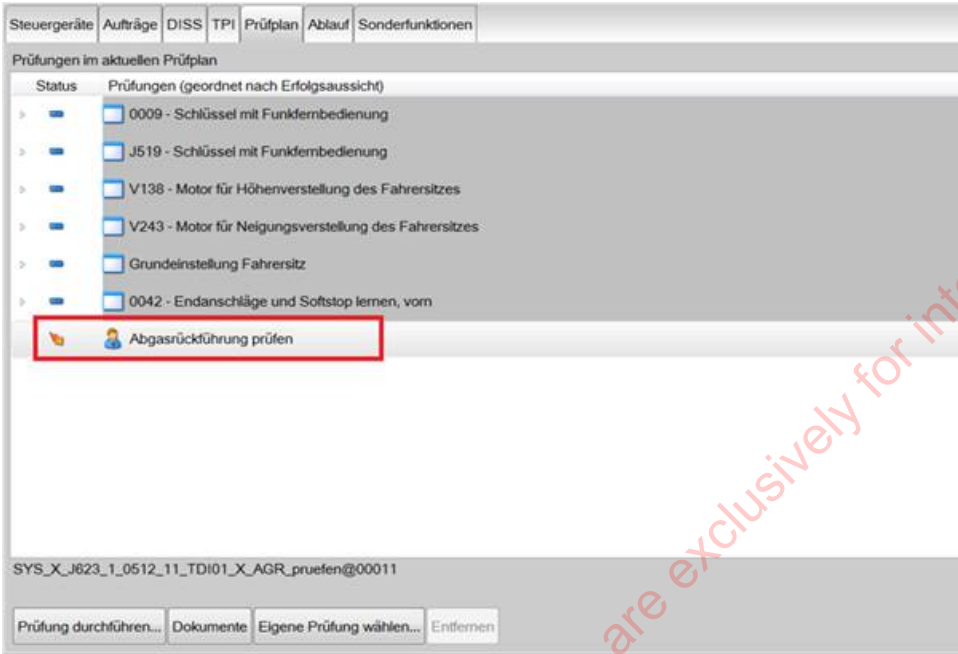
Resim 1: Rehberli fonksiyon"Egzoz gazı geri dönüş kontrolü"

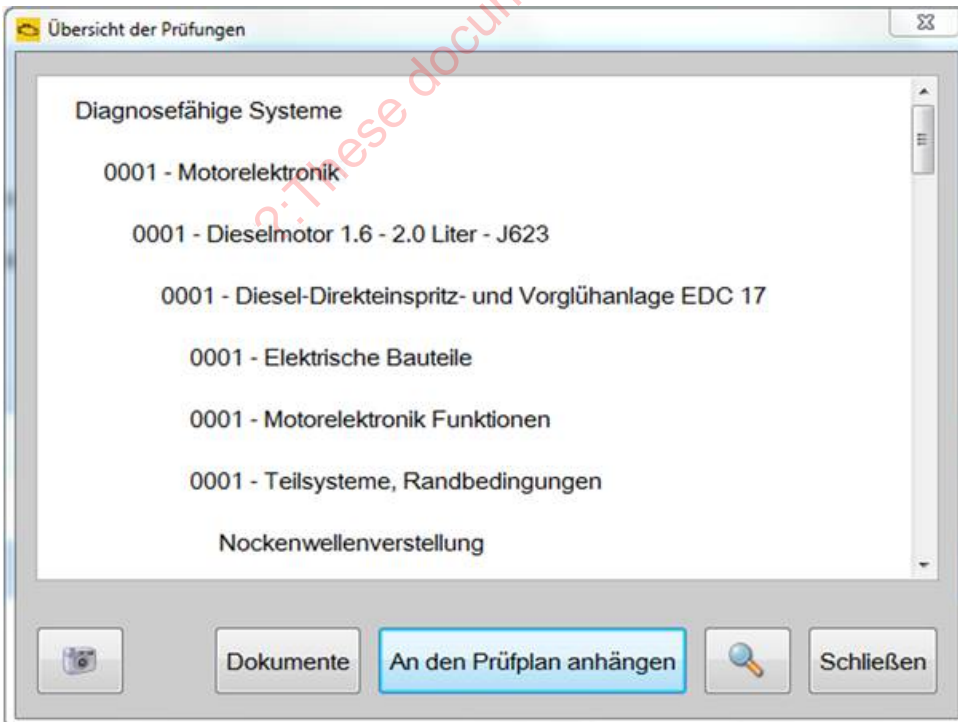
Resim 2: Egzoz gazı geri dönüş valfine ait fonksiyon kontrolü (kontrol süreci) için rehberli fonksiyon

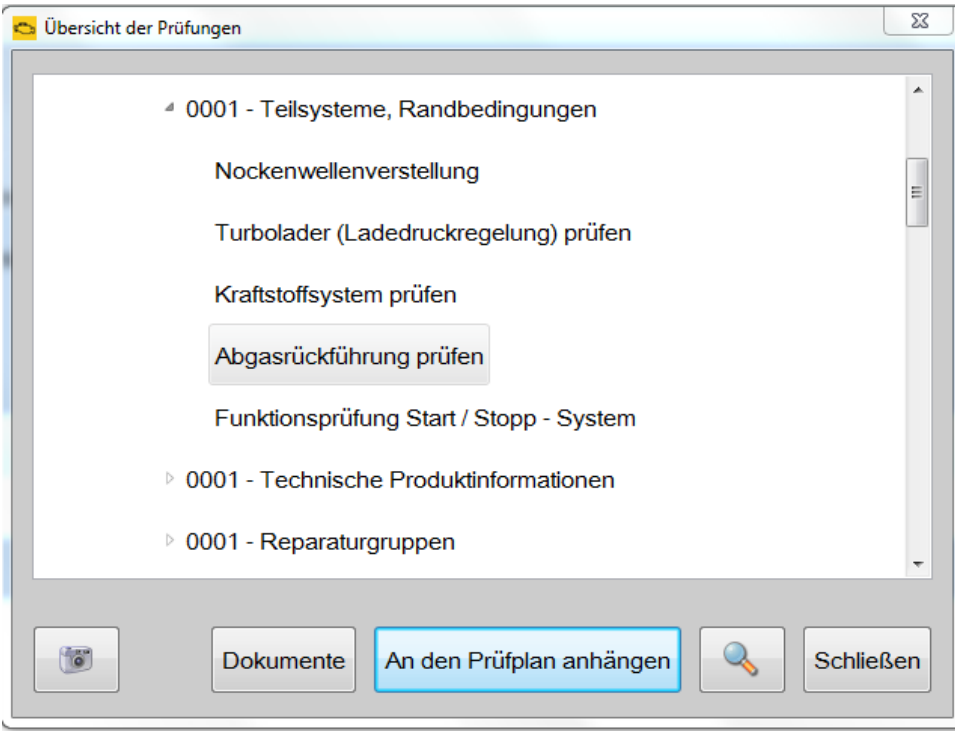
Resim 3: Egzoz gazı geri dönüş sisteminin kontrolü

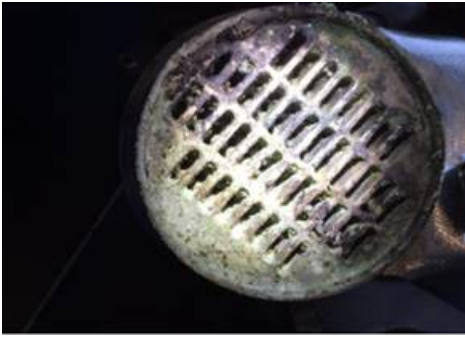
- Şayet egzoz gazı geri dönüşü düşük basınç soğutucusu sızdırıyorsa (**Resim 4A ve 4B**), her zaman dizel partikül filtresinin durumu kontrol edilir.
- Egzoz gazı geri dönüşü düşük basınç soğutucusu değiştirildikten sonra her zaman servis rejenerasyonu uygulanır.

**Resim 4 A:** Egzoz gazı geri dönüşü düşük basınç soğutucusu görünümü

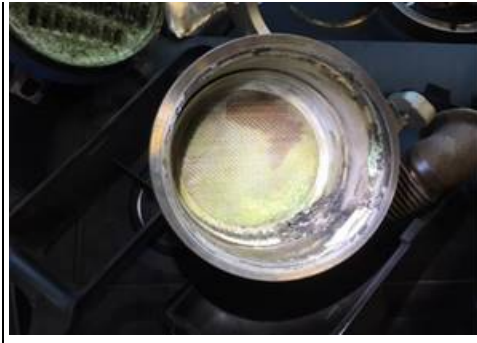
**Resim 4B:** Dizel partikül filtresi görünümü

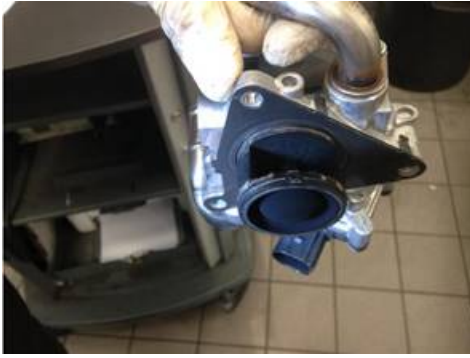
- EGR valfinin (**Resim 5**) ve EGR soğutucusunun (**Resim 6**) normal çalışmasını engelleyen yüksek kurum miktarı olup olmadığını kontrol edin.
- Şayet **Egzoz gazı geri dönüş valfi** veya **Egzoz gazı geri dönüş soğutucusu** yüksek miktarda kaplanmışsa değiştirilmelidir.
- Olağan dışı durumlarda egzoz geri dönüşüne ait her iki parça (hem valf hem de soğutucu) çok yüksek miktarlarda kurum tutmuş olabilir.

**Resim 5:** Egzoz gazı geri dönüş valfi

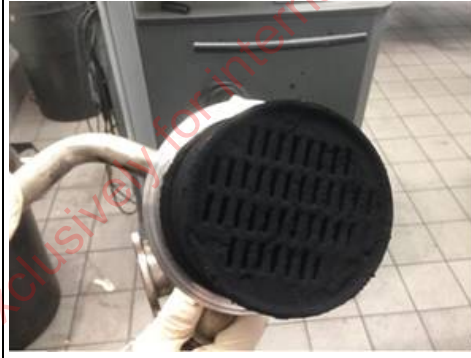
**Resim 6:** EGR soğutucusu

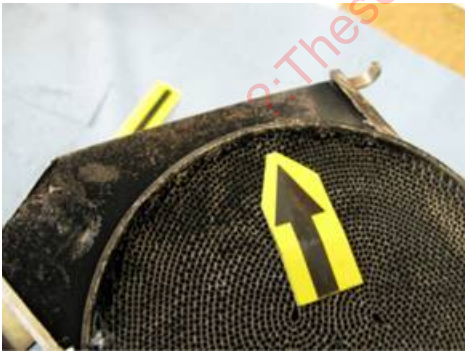
- Dizel partikül filtresi mekanik farklılıklar açısından ayrıntılı şekilde kontrol edilir.
- Özellikle filtre muhafazasının tüm çevresi mekanik farklılıklar veya resim 7 ve 8'de gösterildiği gibi kurum tutmaya karşı kontrol edilir.
- Dizel partikül filtresinde bir şikayet tespitinde, filtre Atölye El Kitabı gereğince değiştirilir.

**Resim 7:** Çevresinde (ok) tespit edilebilir mekanik farklılıklara sahip dizel partikül filtresinin görünümü

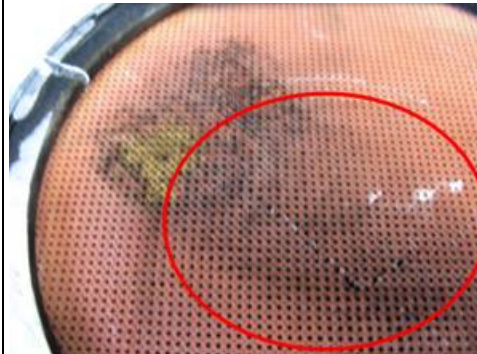
**Resim 8:** Mekanik farklılıklara (kırmızı daire) sahip dizel partikül filtresinin görünümü

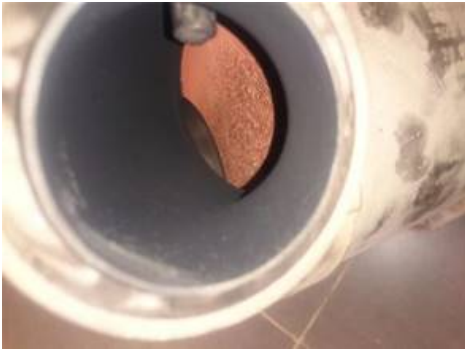
- Resim 9 ve 10'da** gösterilen dizel partikül filtresi herhangi bir farklılık göstermemektedir. Bahse konu resimler, dizel partikül filtresine ilişkin bilgilendirme amacı taşır.

Resim 9: Herhangi bir farklılık göstermeyen dizel partikül filtresi görünümü

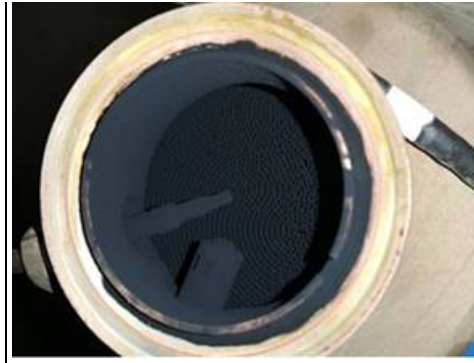
Resim 10: Herhangi bir farklılık göstermeyen dizel partikül filtresi görünümü
