Müşteri ifadesi / Atölye tespiti

Müşteri şikayeti:

Direksiyon simidi düğmelerinin sol ve/veya sağ döner düğmesi (çark) hızlı çalıştırıldığında, ses seviyesi kumandası veya seçim menüleri çok yavaş tepki veriyor.

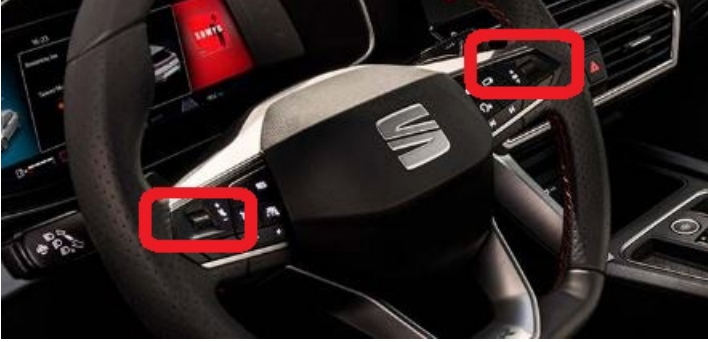
Resim 1: Bir SEAT LEON direksiyon simidindeki döner düğmenin (çark) örnek görüntüsü (kırmızı dikdörtgen)

Üreticinin analizine göre, açıklanan semptom Gateway kontrol ünitesindeki bir yazılım farklılığı nedeniyle ortaya çıkıyor (arıza teşhis adresi 0019).

Arıza teşhis test cihazını kullanarak araçtaki Gateway kontrol ünitesinin YP numarasını kontrol edin ve "Teknik arka plan" bölümünde verilen parça numaralarından biriyle eşleşiyorsa onarımı sıfırlayın.

Yeni yazılım versiyonu hazırlık aşamasında.

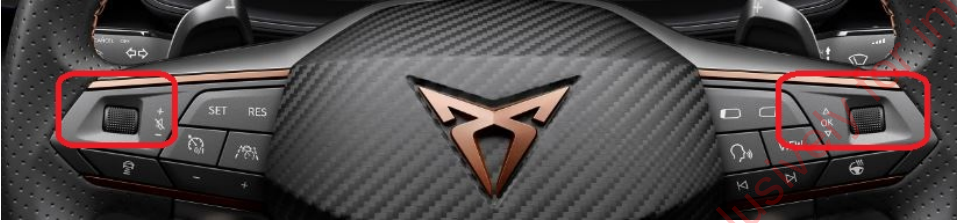
Resim 2: Bir CUPRA FORMENTOR direksiyon simidindeki döner düğmenin (çark) örnek görüntüsü (kırmızı dikdörtgen)
