Müşteri ifadesi / Atölye tespiti

Atölye tespiti:

Sürücü asistan sistemlerine yönelik ön kamera/ön sensör kontrol ünitesinde yazılım sapması (arıza teşhis adresi: 00A5).

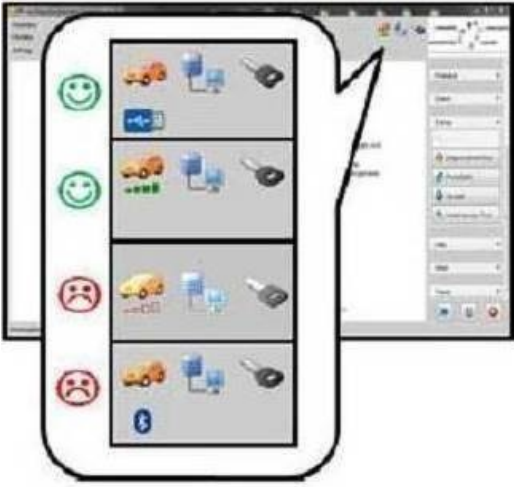
- Yazılım güncelleme/yeniden programlama USB kablosu kullanılarak gerçekleştirilebileceği gibi, sinyal yeterince güçlüyse Wi-Fi üzerinden de gerçekleştirilebilir.
- Wi-Fi sinyali yeterince güçlü değilse bir not belirir (bkz. Şekil 1) ve bu durumda USB kablosu kullanmak gerekir.
- Bluetooth kullanımına hala izin verilmemektedir.
- USB kablosunu takmadan önce, arıza teşhis ünitesinin telsiz iletişim terminalini çıkarın!
- Telsiz iletişim terminali çıkarılmadan USB kablosu takılırsa, iletişim Bluetooth üzerinden sağlanır.

Şekil 1: Bluetooth /Wi-Fi sinyalinin yeterli ve yetersiz güçte olduğu durumlarda beliren bilgi simgelerine örnekler.
