Müşteri ifadesi / Atölye tespiti

Gösterge tablosundaki benzinli motor elektroniği kontrol lambası yanıyor.

Teknik açıklama

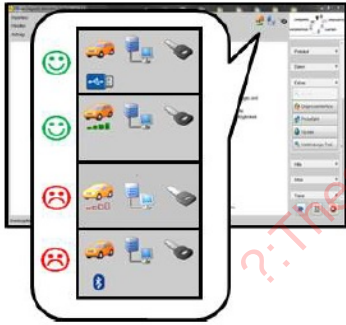
Yetersiz WLAN alışımda bir uyarı görüntülenir (bkz. resim 1) ve USB kablosu kullanılmalıdır.

Resim 1: WLAN / Bluetooth üzerinden alışı yeterli veya yetersiz olması durumunda bilgilendirme sembollerinin örnek görünümü.
