Müşteri ifadesi / Atölye tespiti**Müşteri şikayeti:**

LED iç mekan aydınlatmasına ait kumanda modülünde donanımına bağlı sorun

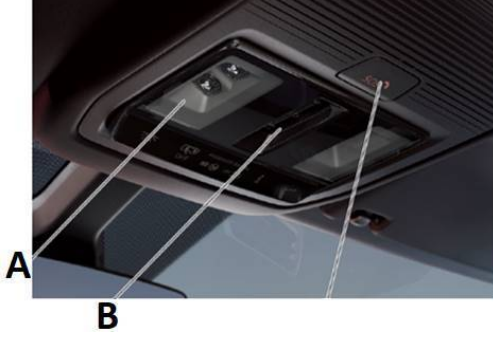
- Panoramik tavan perdesinin açılması/kapatılması kumandası, parmak istenilen yönde hareket ettirildiğinde doğru çalışmıyor (bkz. Resim 1).

Resim 1: Panoramik tavan perdesinin ve iç mekan aydınlatmaları kumanda modülünün örnek görünümü.

- LED iç aydınlatmanın kontrol modülü SEAT Atölye Kılavuzu ve SEAT YP Kataloğunda yer alan bilgiler uyarınca değiştirilmelidir.

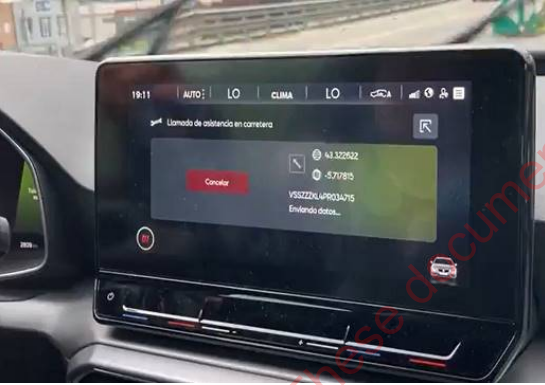
- Kumanda edildiğinde iç mekan aydınlatmaları doğru bir şekilde açılmıyor/kapanmıyor.
- Işık modülü üzerindeki dokunmatik tuşlara basıldığında çalışmıyor.
- İç mekan aydınlatmaları etkinleştirilmeden açılıyor/kapanıyor.
- Tavan modülünde bulunan tuşlara basılmadan müşteri hizmetleri ve/veya yol yardımı çağrısı kendiliğinden gerçekleşmektedir (bkz. Resim 2 ve 3).

Resim 2: Bilgi ve eğlence sistemi ekranındaki yol yardımı çağrısının örnek görünümü

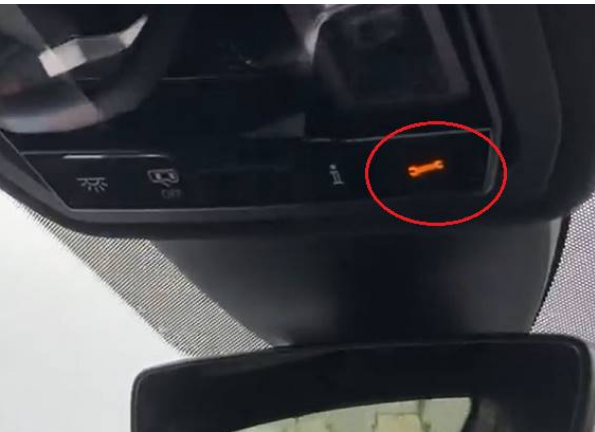
Resim 3: Tavan modülünden etkinleştirilen yol yardımı çağrısının örnek görünümü (kırmızı elips)
