## Uyarılar

**Etkilenen kontrol ünitesi: Hava yastığı kontrol ünitesi ve/veya merkezi elektrik kontrol ünitesi (BCM)**

Belirtilen şasi numarası aralığındaki Leon ve Formentor modellerine ait bazı araçlarda, hava yastığı kontrol ünitesinde ve/veya merkezi elektrik sistemi kontrol ünitesinde yazılım sorunları olma olasılığı mevcuttur.

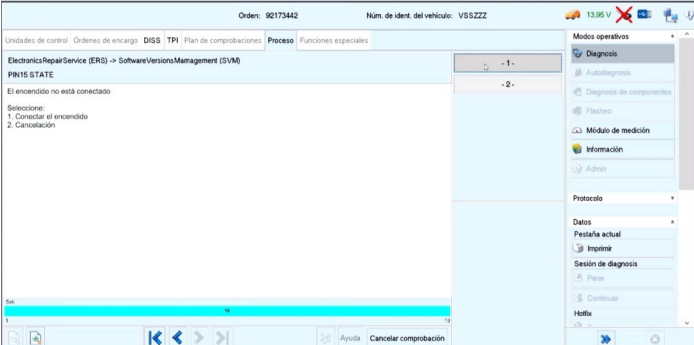
Sorun	Çözüm önlemi
<p>Merkezi elektrik kontrol ünitesinin (BCM) güncellenmesi sırasında ODIS, kontaklı (terminal 15) devreye almaz ve Start/Marş tuşu tepki vermez.</p>

<p>"Kontak açık değil" mesajı belirirse:</p> <ul style="list-style-type: none"> <li>Arıza teşhis telsiz başlığını çekin. Birkaç saniye bekleyin ve Start/Marş tuşu fonksiyonunun çalışıp çalışmadığını kontrol edin.</li> <li>Fonksiyon tekrar çalıştığında, arıza teşhis telsiz başlığını tekrar bağlayın ve "Rehberli Fonksiyon" ile devam edin. <b>"Seçenek 1 – Kontakın açılması"</b> seçin (bkz. Resim).</li> </ul>
<p>Farlarda, "C107E54: Temel ayar yok" sorunu kayıtlıdır.</p>	<p>ODIS Servis arıza teşhis sistemini kullanarak aşağıdaki dizin üzerinden farların temel ayarını gerçekleştirin:</p>
