Müşteri ifadesi / Atölye tespiti**Müşteri şikayeti:**

Teknik açıklama

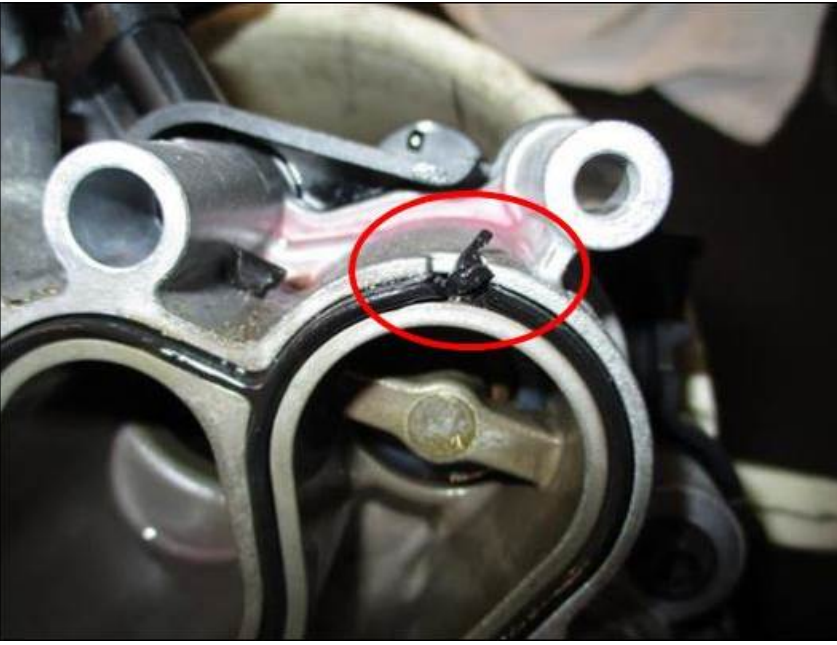
Devirdaim pompası contasında işaretli alanda

- parça farklılığı (bakınız resim 1, kırmızı daire).

Resim 1: İlgili devirdaim pompası contasının örnek görünümü (kırmızı daireler).

Devirdaim pompası conta materyalinin değişimi ve alçalmanın giderilmesi (bkz. Resim 1, kırmızı elips).

- Devirdaim pompasını SEAT Atölye El Kitabı gereğince sökün.
- İşaretili bölgede devirdaim pompasının contasında (resim 1'deki kırmızı elips içine alınan yere bakın) ve/veya "basınç düşürme elips" bölgesinde (resim 2'deki kırmızı dikdörtgen içine alınan yere bakın) farklılıklar olup olmadığını inceleyin:
 - Devirdaim pompasının contasında bir farklılık tespit ediliyorsa, devirdaim pompasının contası (bakınız resim 3, numara 2) Atölye El Kitabına/ YP kataloğuna göre değiştirilmelidir.

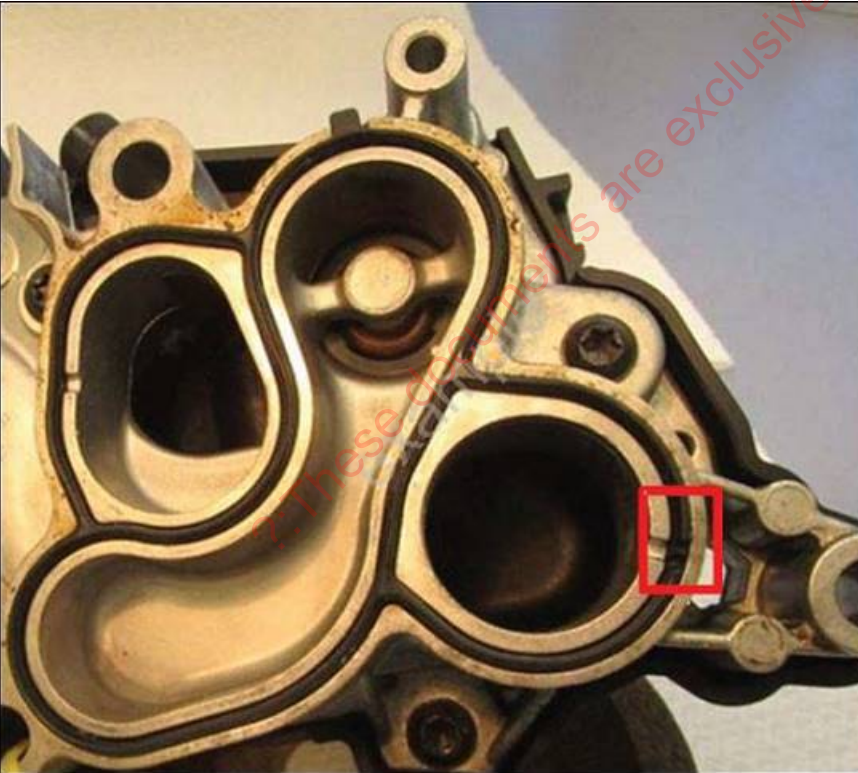
- "basınç alma elipsi" "(bakınız resim 2, kırmızı kare).

“Basınç alma elipsi” sadece aşağıdaki YP numarasına sahip devirdaim pompalarında bulunur (bkz. resim 2, kırmızı kare):
04C 121 600 L.

Resim 2: “Basınç alma elipsi” alanında ilgili devirdaim pompası keçesinin örnek görünümü.

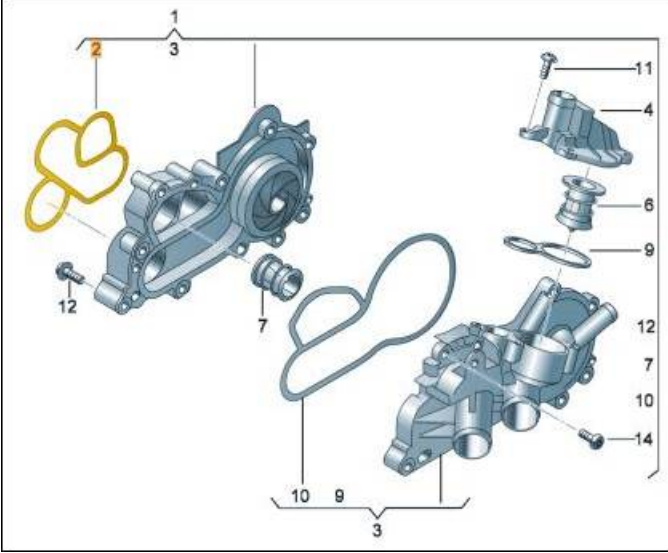
Resim 3: Devirdaim pompa contasının örnek görünümü (Numara 2).

Devirdaim pompasında işaretili alanda bir farklılık olduğunda sadece conta (bakınız resim 3, numara 2) değiştirilmelidir. Bu nedenle devirdaim pompasının değiştirilmesi önerilmez ve gereksiz uygulama olarak görülebilir.
