Müşteri ifadesi / Atölye tespiti

Teknik açıklama

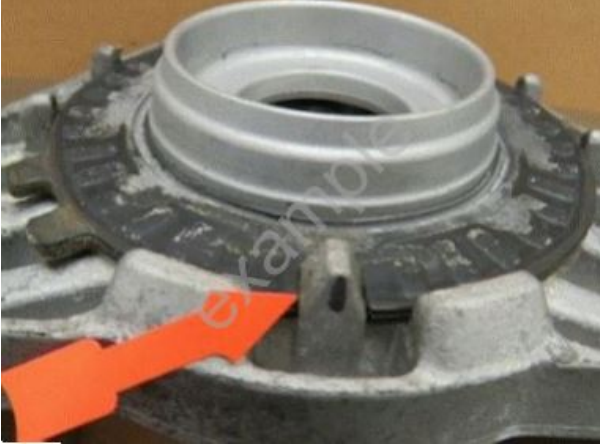
Uygunsuz koşullar altında (yapı parçası toleranslarının kesişmesi) amortisör kovanı yatağının yerleştirme tırnakları ve eksenel rulman yatağı arasında bir temas oluşabilir. Dolayısıyla manevra hareketleri ve/veya tümsekler üzerinden geçerken (yaylanma) bir ses meydana gelebilir.

Resim 1: Amortisör kovani yatağında törpülenecek/kısaltılacak yerleştirme tırnağının örnek görünümü

- Amortisör kovani yatağındaki yerleştirme tırnağını (bkz. Resim 1, kırmızı ok) uygun atölye gereçleri (örneğin bir metal törpü) ile yaklaşık 3 mm törpüleyin/kısaltın.

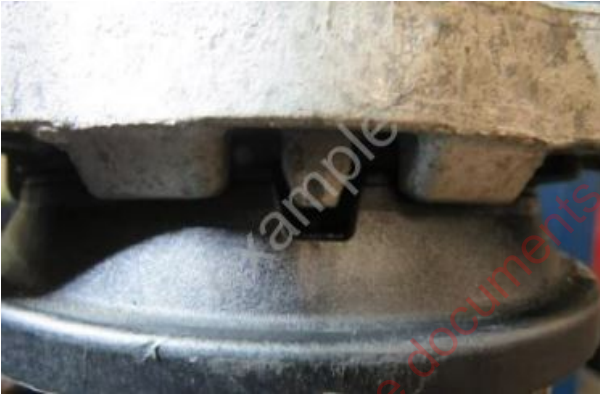
Resim 2: Amortisör kovani yatağı ve eksenel rulman yatağı arasındaki yeterli boşluğun örnek görünümü

- Amortisör kovani yatağını ve eksenel rulman yatağını tekrardan birleştirin ve yeterince boşluk olup olmadığını kontrol edin (bkz. Resim 2):
 - Yeterli boşluk varsa bir sonraki çalışma adımı ile devam edin.
 - Yeterince boşluk yoksa amortisör kovani yatağındaki yerleştirme tırnağı daha da törpülenmeli/kısaltılmalıdır. Ardından bir sonraki çalışma adımı ile devam edin.
