## Müşteri ifadesi / Atölye tespiti

### Teknik açıklama

Motor kontrol ünitesi yazılım güncellemesi.

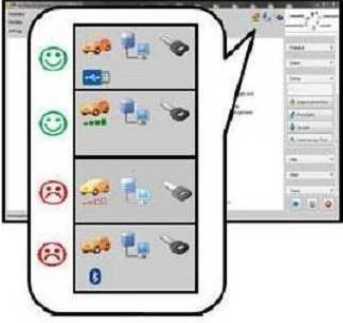
- Flaşlama hem USB kablosu hem de yeterli WiFi sinyali ile gerçekleşebilir.
- Yetersiz WiFi alışında bir uyarı görüntülenir (bkz. resim 1) ve USB kablosu kullanılmalıdır.
- Bluetooth kullanımına halen izin verilmemektedir.
- USB kablosunu bağlamak için arıza teşhis yuvasından frekans başlığı dışarı çekilmelidir!
- USB kablosu frekans başlığı takılıyken bağlandığında iletişim yine de Bluetooth üzerinden gerçekleşiyor.

Res. 1: WiFi / Bluetooth üzerinden alışı yeterli veya yetersiz olması durumunda bilgilendirme sembollerinin örnek görünümü.
