Teknik açıklama

Dört çeker debriyajı için yüksek performanslı yağın değiştirilmesi.

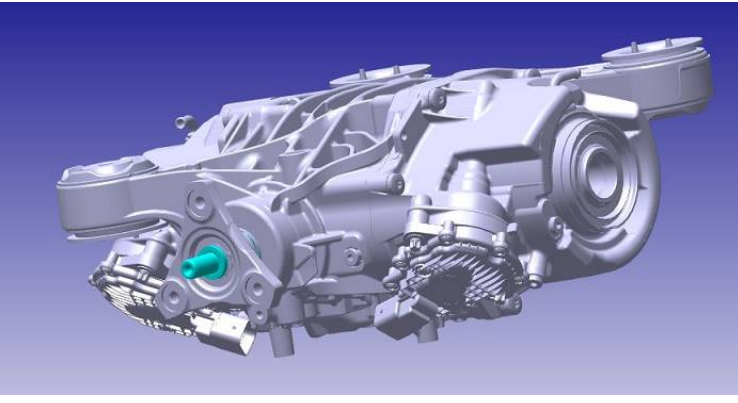
NOT Bu TPI, son geri sürüşte Tork Ayırıcısı (bkz. Şekil 1) olan araçlar için geçerli değildir. Bu durumda, aracın onarım masrafları bu TPI üzerinden faturalandırılmaz.

Şekil 1: Örnek görünüm: Son geri sürüşte Tork Ayırıcısı.

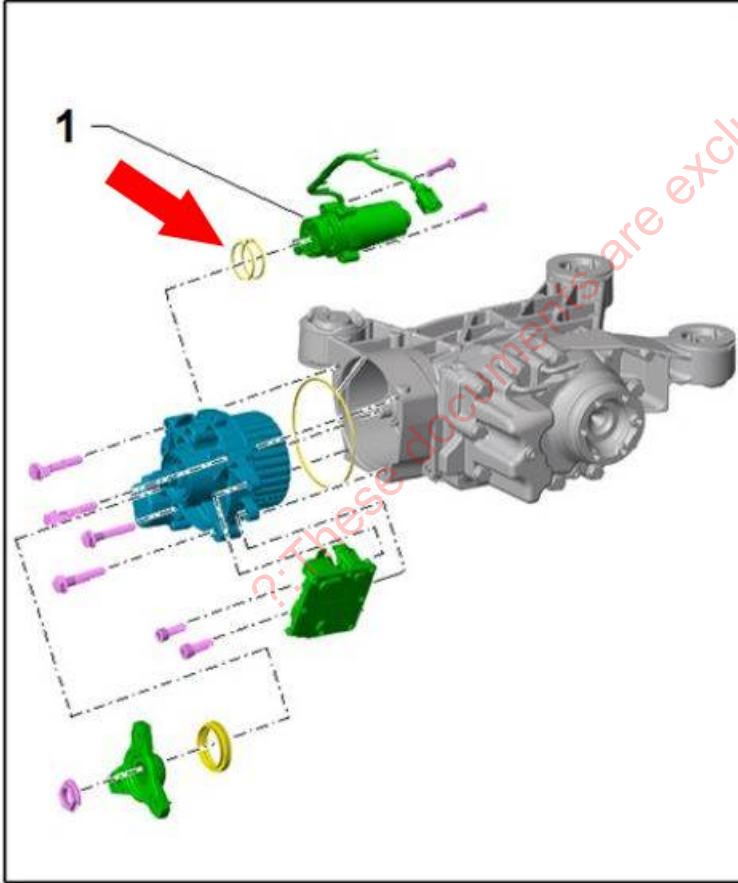
Şekil 2: Dört çeker debriyaj pompasına ilişkin örnek.

- SEAT Atölye El Kitabındaki talimatları izleyerek dört çeker debriyajındaki yüksek performanslı yağı tahliye edin.
- Dört çeker debriyaj pompasını (-V181-) sökün (bkz. Şekil 2, No. 1). Bu işlemi yaparken de SEAT Atölye El Kitabındaki talimatları izleyin.

- Pompa ve dört çeker debriyaj pompası (-V181-) üzerinde, kirin olduğu süzgeci/yeri fotoğraflarla birlikte DISS (Direkt Informationssystem service) Kalite Raporunda belgeleyin.
- Atölyede bulunan imkanları kullanarak, pompanın olduğu yeri ve dört çeker debriyaj pompasının süzgecini detaylı bir şekilde temizleyin.
- SEAT Atölye El Kitabındaki/Orijinal Parça Kataloğundaki talimatları izleyerek, dört çeker debriyaj pompasının O halkalarını değiştirin (bkz. Şekil 2, kırmızı ok).
- Dört çeker debriyaj pompasını takın (-V181-) ve bunu yaparken, SEAT Atölye El Kitabındaki talimatları izleyin.

- SEAT Atölye El Kitabındaki/Orijinal Parça Kataloğundaki talimatları izleyerek, dört çeker debriyaj pompasını yüksek performanslı yağ ile doldurun.
- Test sürüşü yaparak, aracın/dört çeker debriyaj pompasının yüksek performanslı yağının, çalışma sıcaklığına ulaşmasını sağlayın.
- Ardından, SEAT Atölye El Kitabındaki/Orijinal Parça Kataloğundaki talimatları izleyerek, dört çeker debriyaj pompasının yüksek performanslı yağını ikinci kez değiştirin.
