Müşteri ifadesi / Atölye tespiti

- Direksiyon çevrilirken çatırtı sesler ve/veya yay gerilmesi

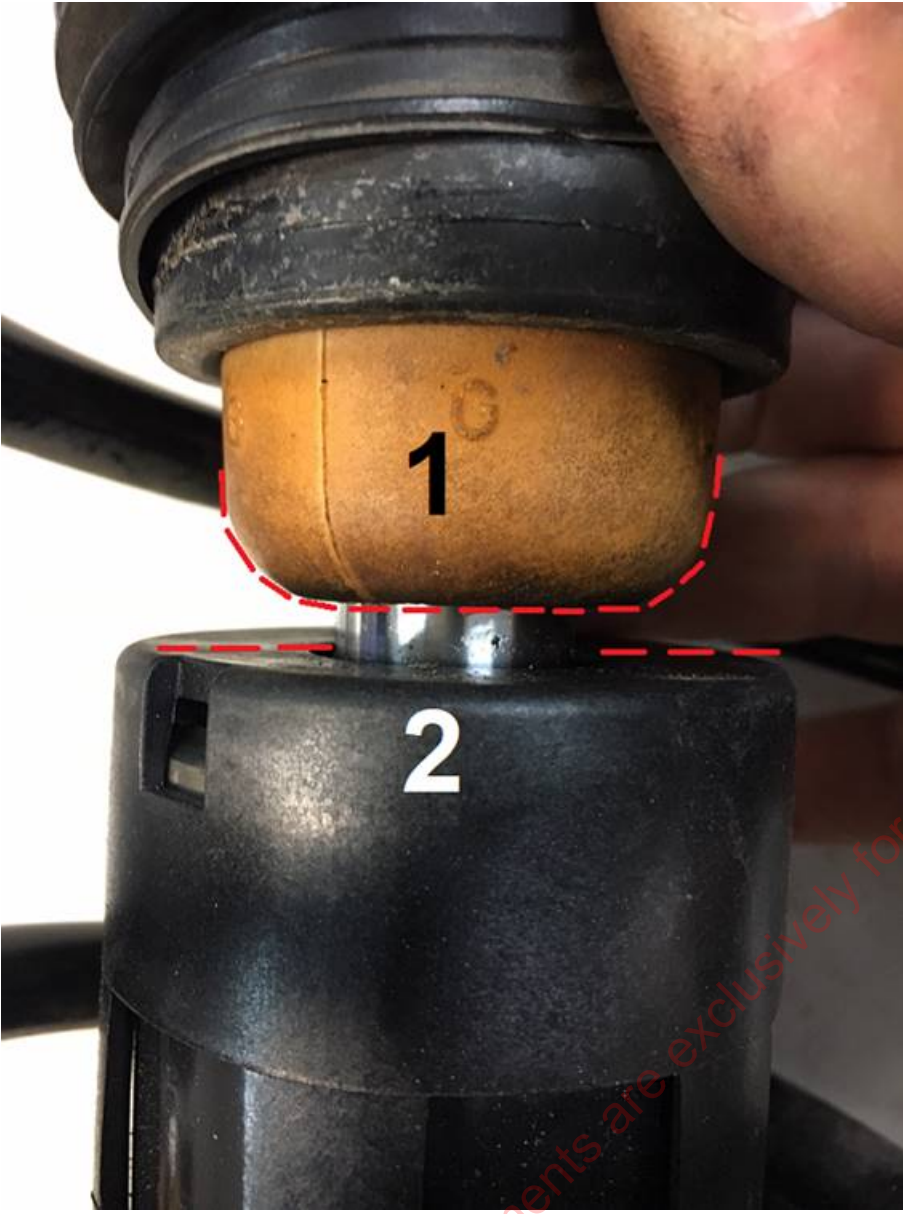
Resim 1

Ses, amortisör kulesi takozunun (bkz. Resim 1, numara 1) ön aks amortisör kulesi kapağına çarpmasıyla meydana gelebilir (bkz. Resim 1, sayı 2).

1: Amortisör kulesi takozu.

2: Amortisör kulesi kapağı.

Amortisör kulesi takozu (bkz. Şekil 1, numara 1) ile ön aks amortisör kulesi kapağı (bkz. Şekil 1, numara 2) arasındaki temas yüzeyini (bkz. Resim 1, kesikli kırmızı çizgi) YP numarası: **G 000 405 A2 silikon gresle gresleyin.**

Şayet amortisör takozu (1) başka bir gres veya silikon spreyle işleme alınmışsa, bunun değiştirilmesi ve sadece 000 405 A2 gresiyle işleme alınıp takılması gerekir.

Şayet amortisör takozu başka bir gres veya silikon spreyle temas etmişse, G 000 405 A2 ile sonradan yağlanması faydası olmaz!

Gresleme sonrası, ön aks amortisör kulesi körüğünün doğru oturup oturmadığını kontrol edin. Eksenel bilyalı baskı rulmanı üzerinde kolaylıkla dönebilmelidir.
