Müşteri ifadesi / Atölye tespiti**Müşteri şikayeti:**

Teknik açıklama

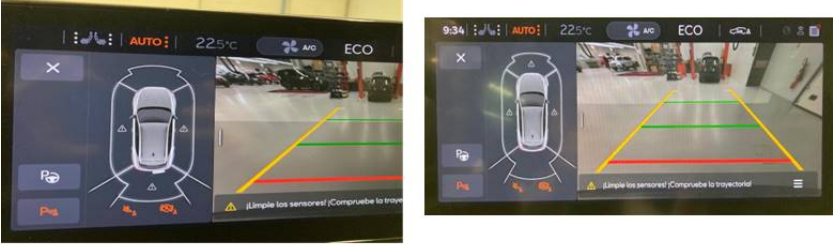
- Müşterinin, park desteğinde geçici/kalıcı bir anormallikle ilgili şikayeti var. Gösterge panelinde ilgili mesaj gösteriliyor.
 - Ön/arka park desteği: Dış faktörler sebebiyle sensör görüşü kısıtlanıyor. Herhangi bir engel algılanmıyor (bkz. Şekil 1 ve 2).

Şekil 1 ve 2: Aşağıdaki mesajın görüntülediği bilgi-eğlence sistemi ekranına örnek: Sensörleri temizleyin! Yolu kontrol edin!

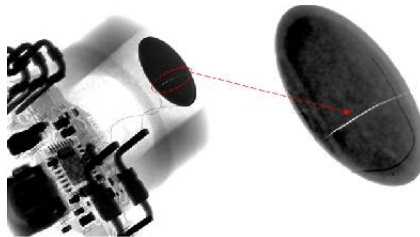
Arıza teşhis protokolünde görüntülenen 13959169 (ön park desteği sensörleri) ve 13959168 (arka park desteği sensörleri) semptomları, sensörün aldığı bir darbeden kaynaklanır (bkz. Şekil 3) ve bu darbe, sensör membranının çatlamasına (bkz. Şekil 4) ve sensörün çalışmayı durdurmasına sebep olur. Bu durum dış faktörlerden kaynaklıdır.

Şekil 3: Sensör yüzeyinin detaylı görüntüsü. Darbe izleri görülebilir.

Şekil 4: Sensör yüzeyinin detaylı görüntüsü. Sensörün dış kısmında bir çatlak görülmektedir.

Darbe hafif olsa da (çıplak gözle görülmeyebilir; görülmesi için büyüteç kullanmak gerekebilir) park desteği sensörünün dış kısmında da çatlakla sebep olabilir.

İlgili ultrasonik sensörlerde aşağıdaki kontroller yapılmalıdır (vaka belleğindeki girdiye bağlı olarak):

- Kir, buz veya yabancı madde olup olmadığını kontrol edin.
- Tamponu, hava giriş izgarasını ve gövde altını kontrol ederek park esnasında başka bir araçtan darbe geldiğine dair anormallikler olup olmadığına bakın.
- Mekanik anormallikler olup olmadığına bakın (taş darbesi, çizikler). Bu durumda garanti kapsamında işlem mümkün değildir.
- Park desteği kontrol ünitesi J446'da, "Park desteği sensörü titreşimlerinin durma zamanı" ölçüm değerlerinde (arıza teşhis adresi: 0076), bir engelle yaklaşırken ilgili ölçüm değerlerinde döngüsel/dinamik bir değişiklik olup olmadığına bakın.

Park desteği kontrol ünitesi J446'nın değişimi _ net sonuçlar olmadıkça YAPILMAZ.
