## Müşteri ifadesi / Atölye tespiti

Lambalarda buğulanma, su girişi veya estetik şikayetler.

## Teknik açıklama

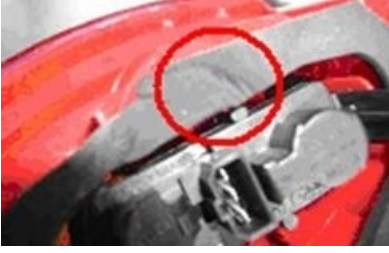
Resim 2.

- Bagaj bölmesi/bagaj kapağındaki set ve kauçuk contalarından su girişi olmadığını kontrol edin.
- Şikayet edilen stop lambalarını sökün.
- Stop lamba contasının durumunu etkileye, kaymaya veya kaporta parçalarının ya da elektrik parçalarının engellenmesine karşı kontrol edin. Contanın montajında olması gereken şeklin düzensizliğinin nedeni olup olmadığını kontrol edin(bakınız resim 2).

- Parçada örn. darbe etkisi, kırık, çizik vb. gibi mevcut farklar.
- Düz lamba camı ve stop lamba gövdesi arasındaki bağlantıda olası farklılıklar.

- **Parçada hasara neden olan olası bir fark görülmediğinde**, kapakları sökün ve muhtemel yoğunlaşmaları gidermek amacıyla (yoğunlaşmayı azar, azar gidermek üzere en az 20 °C'ye ayarlanmış "sıcak hava fanı SAT 1416" kullanın) kaportadaki montajını kontrol edin. Şikayetin yeniden meydana gelmemesi için son olarak atölyede stop lambası su yolunda veya yağmur kontrolüyle kontrol etmek önerilir.

- **Yapı parçasında olası neden olarak bir fark görüldüğünde** veya atölye, müşteri tarafından şikayet edilen farklılığı tespit edebiliyorsa, söz konusu parça değiştirilmelidir.
