Müşteri şikayeti:

- Gösterge panelindeki elektrikli gaz kumandası kontrol lambası yanıyor.

Teknik açıklama

Motor kontrol ünitesi yazılım güncellemesi.

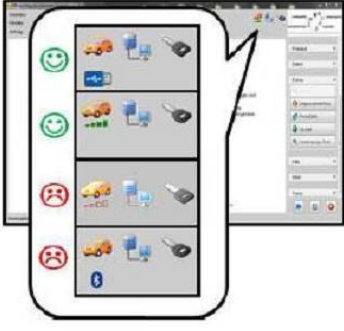
- Flaşlama hem USB kablosu hem de yeterli Wi-Fi sinyali ile gerçekleştirilebilir.
- Yetersiz WLAN alışımda bir uyarı görüntülenir (bkz. resim 1) ve USB kablosu kullanılmalıdır.
- Bluetooth kullanımına halen izin verilmemektedir.
- USB kablosunu bağlamak için arıza teşhis yuvasından frekans başlığı dışarı çekilmelidir!
- Kablosuz başlık takılıken USB kablosu bağlanırsa, iletişim yine de Bluetooth üzerinden sağlanır.

Resim 1: WLAN/ Bluetooth üzerinden alışı yeterli veya yetersiz olması durumunda bilgilendirme sembollerinin örnek görünümü.
