## Müşteri ifadesi / Atölye tespiti

## Teknik açıklama

Direksiyon elektroniği kontrol ünitesinde yapı parçası kaynaklı sorun.

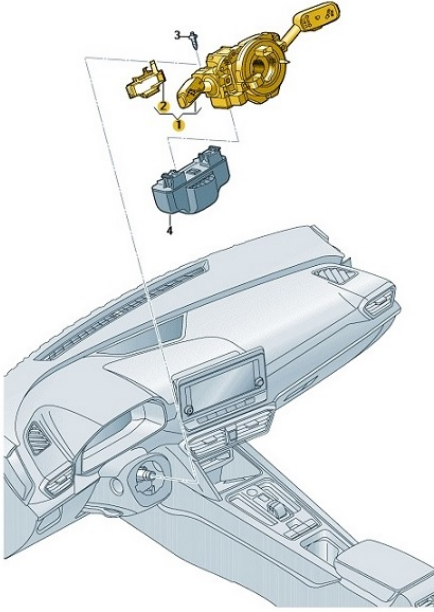
- Şikayete neden olan durum tespit edilebiliyor.
- Elektronik merkezi elektrik (BCM) kontrol ünitesinde (arıza teşhis adresi 0009) aşağıdaki vaka bellek kayıtları (kalıcı olarak) kayıtlıdır:
  - B17F804** - Sürüş asistanı sistemlerinin tuşu arızalı. Semptom: 795662.
  - B105D01** - Direksiyon kolunu elektroniği KÜ elektrik arızası. Semptom: 798988

Resim 1: Direksiyon elektroniği kontrol ünitesinin örnek görünümü (Numara 1)

- Direksiyon elektroniği kontrol ünitesini (bkz. Resim 1, Numara 1, YP No.: 5Q1.953.507.GB – IGI) Atölye El Kitabı/YP Kataloğu uyarınca değiştirin.
