Bu TPI, aşağıdaki referans numarasına sahip marş alternatörü (kayış tahrikli marş alternatörü) takılıysa geçerlidir: 05E.903.018G.)

Marş alternatörü kontrol ünitesinde (kayıp tahrikli marş alternatörü) donanım sapması

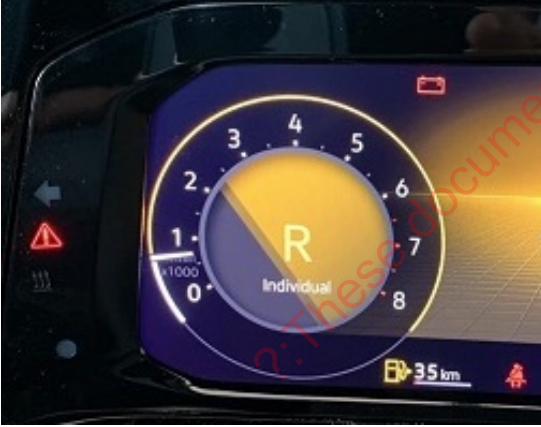
- Ayrıca gösterge panelinde akü kontrolü için kırmızı renkli uyarı lambası da yanıyor () (5 km/sa'in üzerindeki hızlarda) (bkz. Şekil 1).

- Ayrıca gösterge panelinde aktif bir uyarıya ilişkin kırmızı renkli uyarı lambası da yanıyor () (bkz. Şekil 1).

Şekil 1: Akü kontrolü / aktif uyarı lambasının örneği (ünlemlü üçgen)
