Müşteri ifadesi / Atölye tespiti

Teknik açıklama

Motor kontrol ünitesi yazılım güncellemesi.

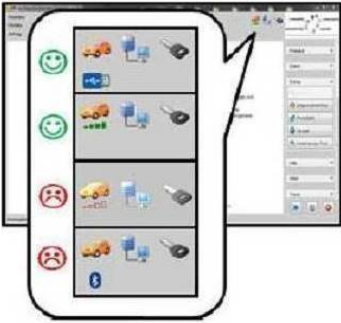
- Flaşlama hem USB kablosu hem de yeterli Wi-Fi sinyali ile gerçekleştirilebilir.
- Yetersiz Wi-Fi alışımda bir uyarı görüntülenir (bkz. resim 1) ve USB kablosu kullanılmalıdır.
- Bluetooth kullanımına halen izin verilmemektedir.
- USB kablosunu bağlamak için arıza teşhis yuvasından frekans başlığı dışarı çekilmelidir!
- USB kablosu kablosuz başlık takılıyken bağlandığında iletişim yine de Bluetooth üzerinden sağlanır.

Resim 1: Wi-Fi / Bluetooth üzerinden alışı yeterli veya yetersiz olması durumunda bilgilendirme sembollerinin örnek görünümü.
