Teknik ürün bilgisi

İşlem No.: 2063122/9

KM7: Radyo ve navigasyon sisteminin dokunmatik ekranı, dokunmaya tepki vermemektedir

Yayınlama Tarihi: 24.Mar.2022

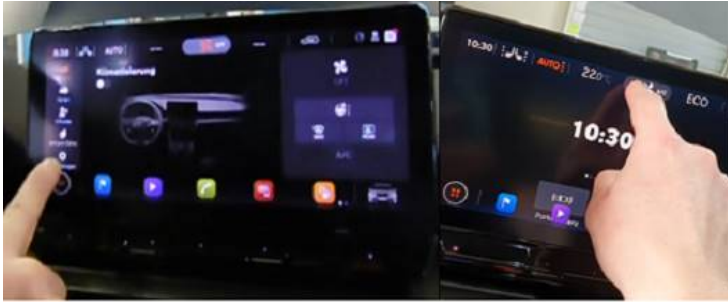
- Radyo ve navigasyon sisteminin dokunmatik ekranı, dokunmaya tepki vermemektedir (bkz. Resim 1 ve 2). Dokunmatik ekran seçimi, geçici olarak çalışmamaktadır.

Resim 1 ve 2: Dokunmaya tepki vermeyen radyo ve navigasyon sistemi dokunmatik ekranının örnek görünümü

Radio ve navigasyon sistemine ait çok işlevli ekranda donanım sorunu (Üretici: Alpine).

- Etkilenen aracın rehberli arıza aramasında veya rehberli fonksiyonlarda seçimi:
 - Aracın komple sistem testinden geçirilmesi:
 - Özel fonksiyonlar,
 - Yazılım Sürümü Yönetimi altında "Yazılım güncellemesi" seçeneğini seçin.
 - Servis önlem kodunu seçiniz ve: 353C girin.
- Fonksiyonu tekrar sağlamak amacıyla radyo ve navigasyon sistemine ait ekranın aşağıdaki yazılım güncellemesini gerçekleştirin.

Gösterge ve kontrol ünitesinin (üretici Alpine) yazılımını aşağıdaki tabloya göre güncelleyin.

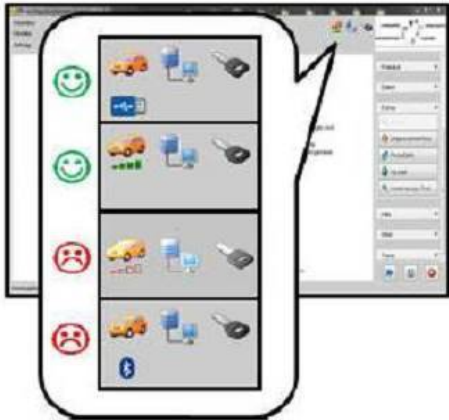
Yetersiz WLAN alışıında bir uyarı görüntülenir (bkz. resim 3) ve USB kablosu kullanılmalıdır.

Resim 3: WLAN / Bluetooth üzerinden alışı yeterli veya yetersiz olması durumunda bilgilendirme sembollerinin örnek görünümü.

USB kablosunu bağlamak için arıza teşhis yuvasından frekans başlığı dışarı çekilmelidir!
