Müşteri ifadesi / Atölye tespiti

Teknik açıklama

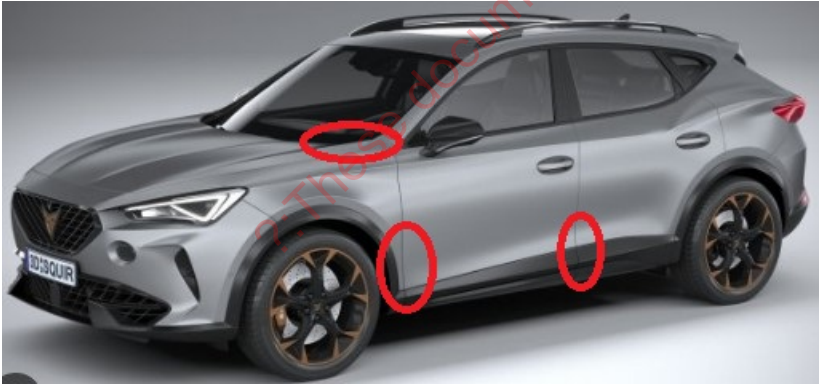
NOT Buz ve/veya kar toplandıktan sonra ön ve/veya arka kapılar ve/veya motor kaputu zorlanarak açıldığında yapısal hasar tehlikesi bulunmaktadır.

Aşırı soğuk iklimlerde, buzlanma ve/veya kar toplanmasından sonra ön ve/veya arka kapıları ve/veya motor kaputunun zorla açılmaya çalışıldığında, çok fazla güç uygulanması durumunda deformasyon meydana gelebilir.

Resim 1: Buzlanma veya kar toplanması sonrasında zorlanarak açılmasıyla etkilenen bölgelerin örnek görünümü

Bu durumda, üründen kaynaklı bir kusur söz konusu değildir. Bu sebeple açıklanmış olan semptom onarımında, kapıyı veya motor kaputunu değiştirerek faturalandırma girişimi yetki dışı olarak değerlendirilir.

- Müşteriye, kullanım talimatlarında aracın buzlanan bölgelere ilişkin ipuçları bulunduğunu bildirin.
- Bunun haricinde müşteriye, "Bakım ve temizlik" bölümünde, aracı iyi durumda tutmak amacıyla buz ve kar temizliğine yönelik ipuçları bulunduğunu da bildirin.

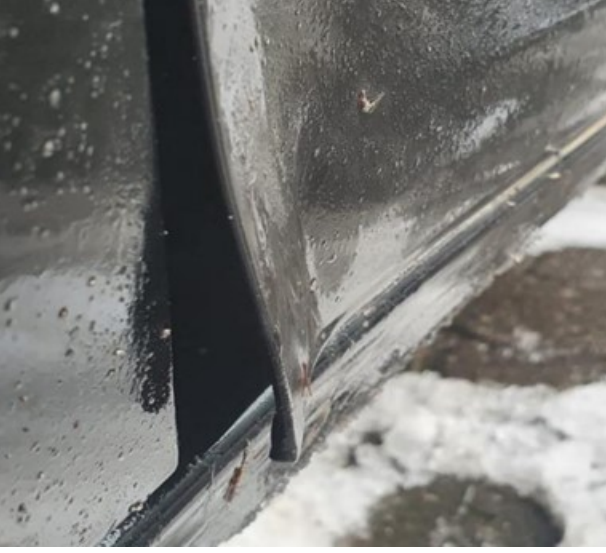
Resim 2: Kapıdaki şikayete konu semptomun örnek görünümü

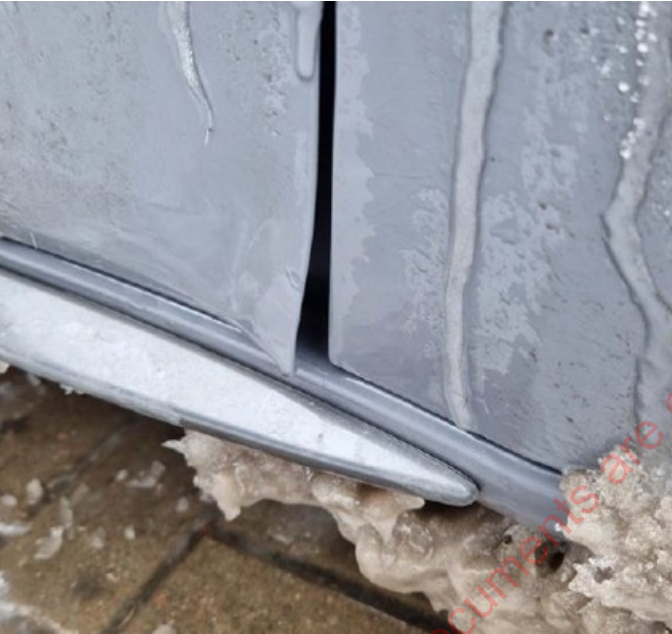
Resim 3: Kapıdaki şikayete konu semptomun örnek görünümü
