Müşteri ifadesi / Atölye tespiti**Müşteri şikayeti:**

Teknik açıklama

Elektronik merkezi elektrik kontrol ünitesinin yazılımına bağlı farklı davranışlar (arıza teşhis adresi 0009), sürüm 0335

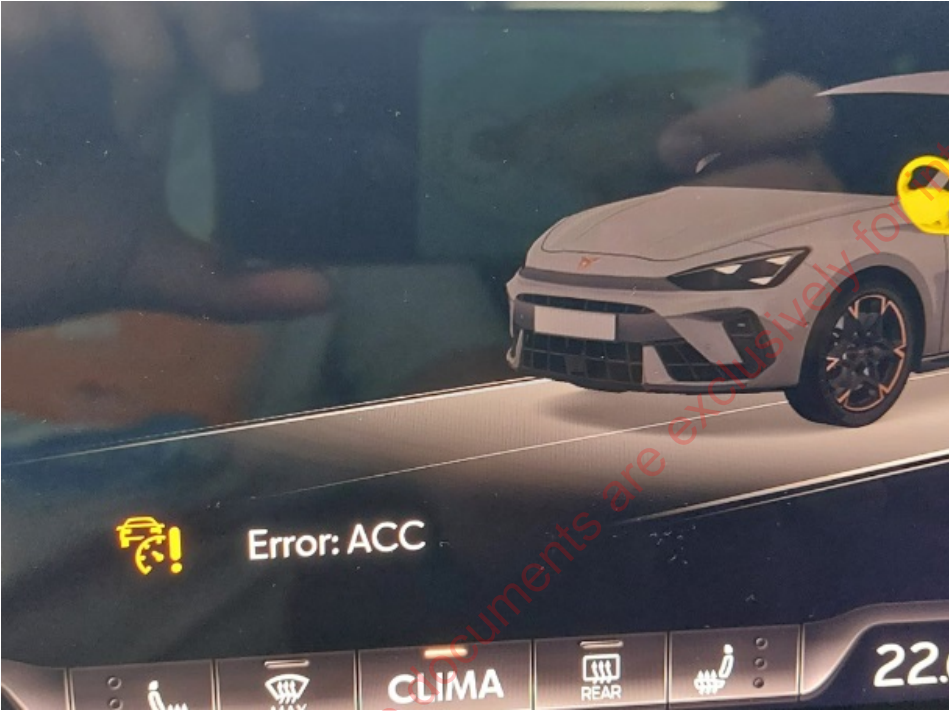
- Hata: ACC

Resim 1: Belirtilen semptomun örnek görünümü "Hata: ACC"

Açıklanan semptomları gidermek amacıyla yazılım paketinin, "PV2+" sürümüne güncellenmesi gerekmektedir. Bu amaçla, "Baseline güncellemesi PV2+" eki altında açıklanan prosedür kullanılmalıdır.

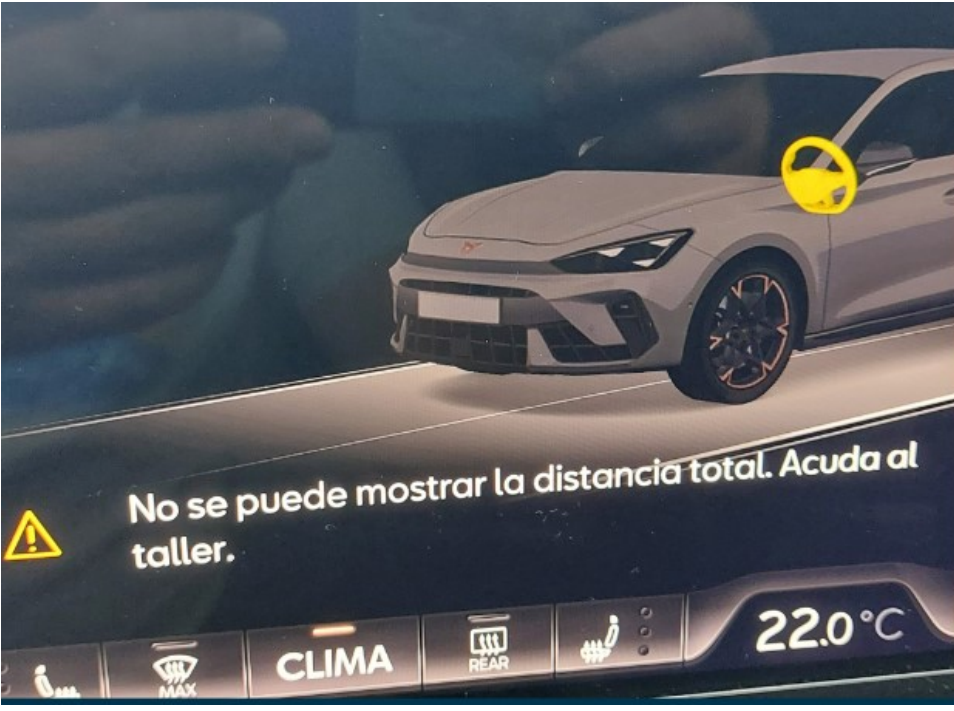
- Katedilen toplam mesafe gösterilemiyor. Yetkili servise gidin.

Resim 2: Belirtilen semptomun örnek görünümü "Katedilen toplam mesafe gösterilemiyor. Atölyeyi ziyaret edin".

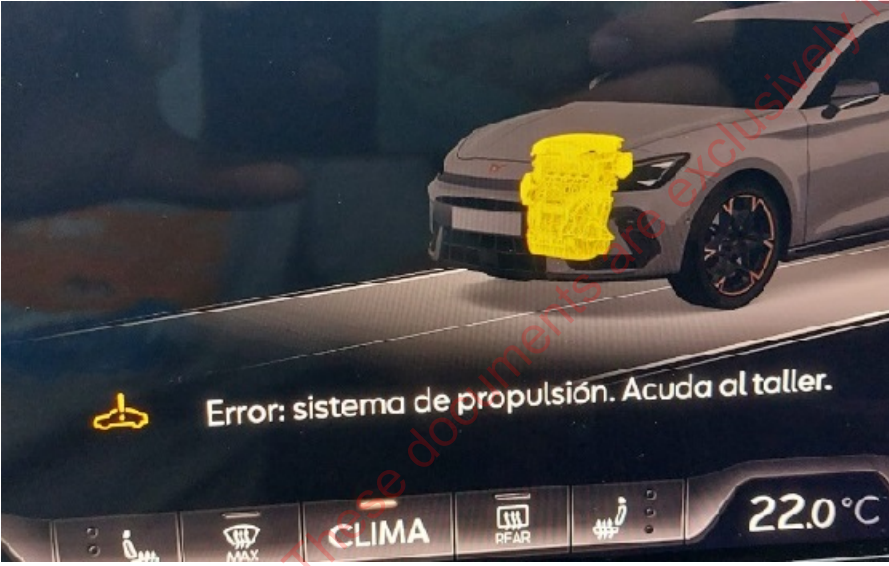
- Hata: Çekiş sistemi. Yetkili servise gidin.

Resim 3: Belirtilen semptomun örnek görünümü "Hata: Çekiş sistemi. Atölyeyi ziyaret edin".

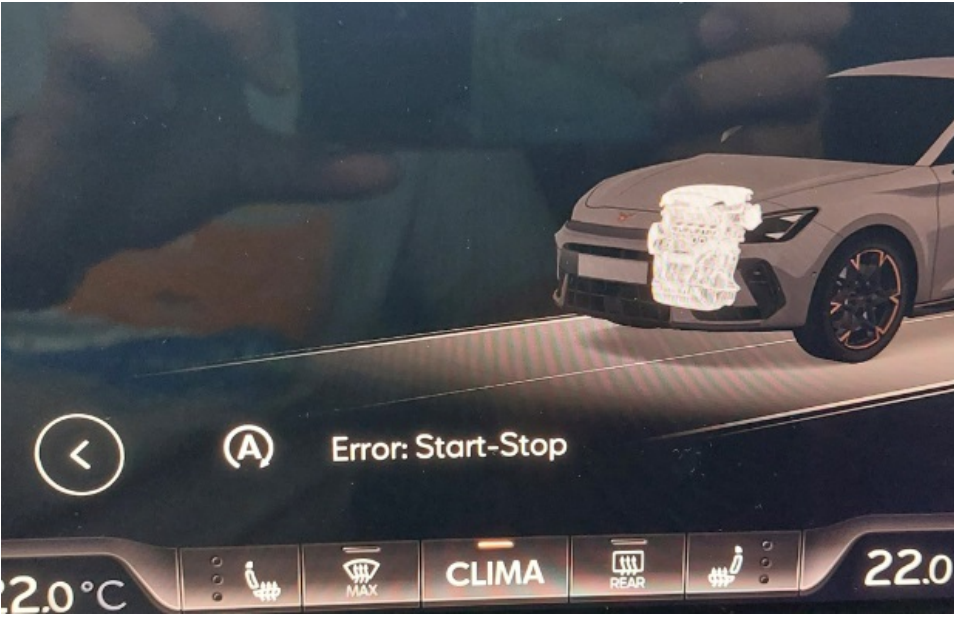
- Hata: Start/Stop

Resim 4: Belirtilen semptomun örnek görünümü "Hata: Start/Stop"

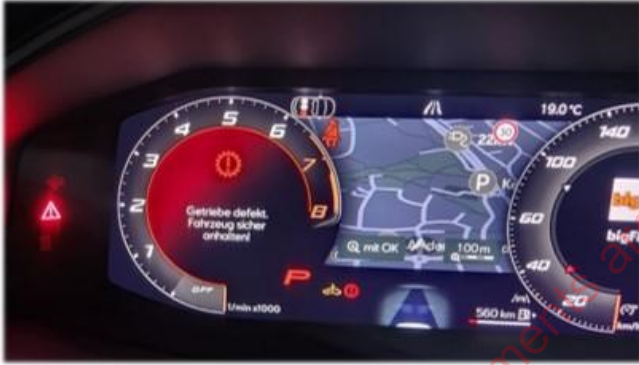
Kalkış yapmayı denerken sürüş kademesine geçilemiyor ve şanzıman "N" veya "P" konumunda kalıyor.

- Gösterge panelinde ve ayrıca radyonun bildirim alanında "Şanzıman arızalı" mesajı beliriyor.

Resim 5: Belirtilen semptomun örnek görünümü "Şanzıman arızalı"
