Müşteri ifadesi / Atölye tespiti**Müşteri şikayeti:**

- Geri görüş kamerası -R189- görüntüsü Bilgi ve eğlence sistemi ekranında bulanık görünüyor (bkz. Şekil 1).

Öge no./Revizyon no.:	Değişiklik tipi:
2077504/1	İlk yayın.
NOT Aşağıdaki revizyonun tek nedeni TPI başlık bilgisindeki değişiklikler ise, bu tablonun içeriği değiştirilmez.

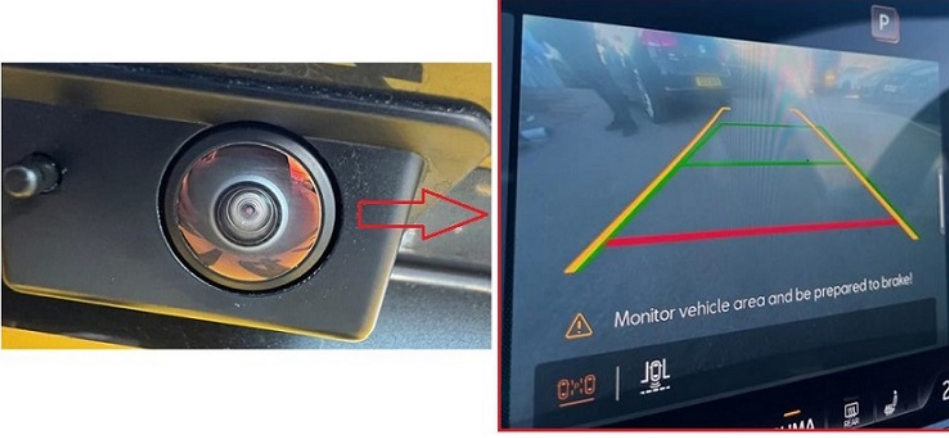
Şekil 1: Geri görüş kamerası -R189- ve Bilgi ve eğlence sistemi ekranında bulanık görüntü örneği.

- Geri görüş kamerasını -R189- Atölye El Kitabı/Orijinal Parça Kataloğuna göre değiştirin.

Geri görüş kamerası (R189) değiştirildikten sonra, kalibre edilmelidir. Bunu yapmak için, Servis Kılavuzundaki bilgileri uygulayın ve arıza teşhis cihazındaki talimatları izleyin.

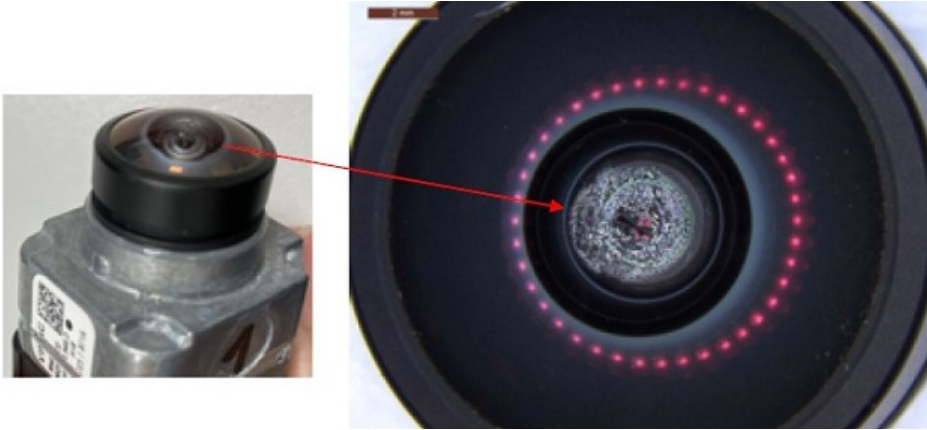
Geri görüş kamerasının -R189- üretim sürecinde iç kısma nem girmesine neden olarak geri görüş kamerası -R189- lensinin görüntü kalitesini etkileyen bileşen sapması (bkz. Şekil 2).

Şekil 2: Nemden etkilenen geri görüş kamerası -R189- lensi örneği.
